KUNSTGRESSBANER

I VANNOMRÅDE LEIRA-NITELVA

En undersøkelse av gummigranulat på avveie

Tittel Kunstgressbaner i Vannområde Leira-Nitelva - En undersøkelse av gummi-granulat på avveie.	Rapportnummer 02-2019	Dato 11. juli 2019
Forfatter(e) Line Gustavsen - Vannområde Leira-Nitelva	ISBN-nummer 978-82-93731-02-3 (PDF) 978-82-93731-03-0 (trykt)	Sider 78
Geografisk område Oslo, Lørenskog, Rælingen, Skedsmo, Sørumsdal, Gjerdrum, Nittedal, Nannestad, Ullensaker, Lunner

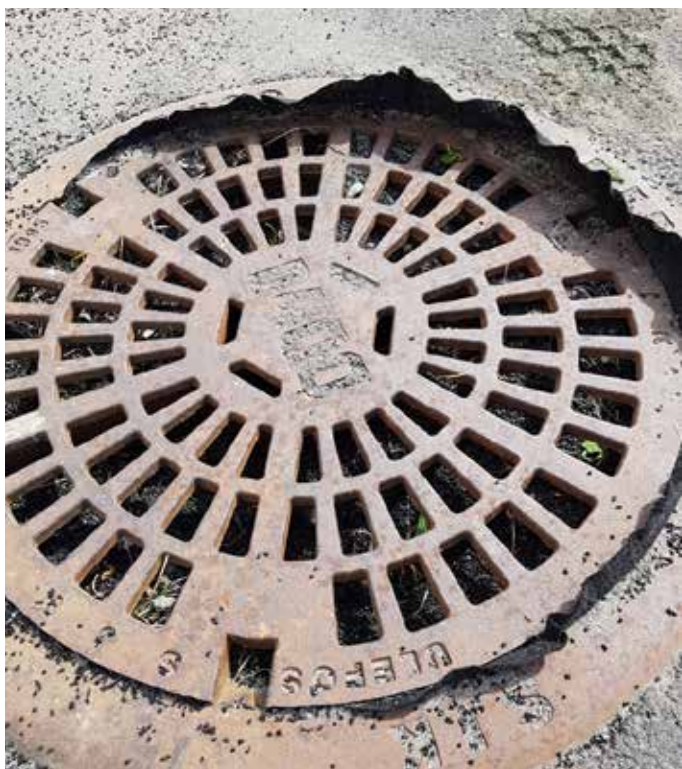
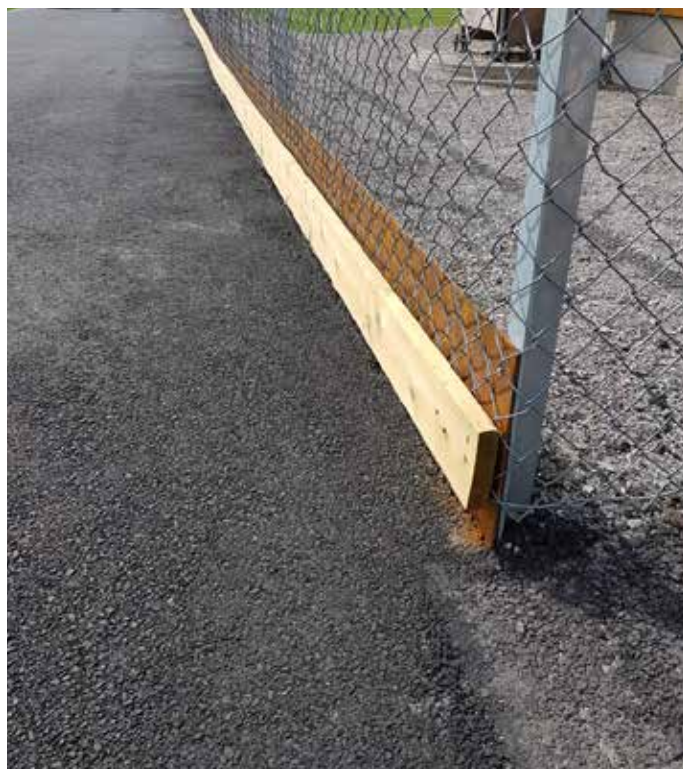
6.1.1 Gjerdrum idrettsplass - Gjerdrum. Bilder fra 5. mai 2019.

Bilde 118 og 119. Flere tiltak kom på plass høsten 2018. De aller fleste slukene har fått nett, og flere hadde stort behov for å tømmes 5. mai 2019. Det har også kommet kant langs deler av banen for å forhindre spredning av granulater.

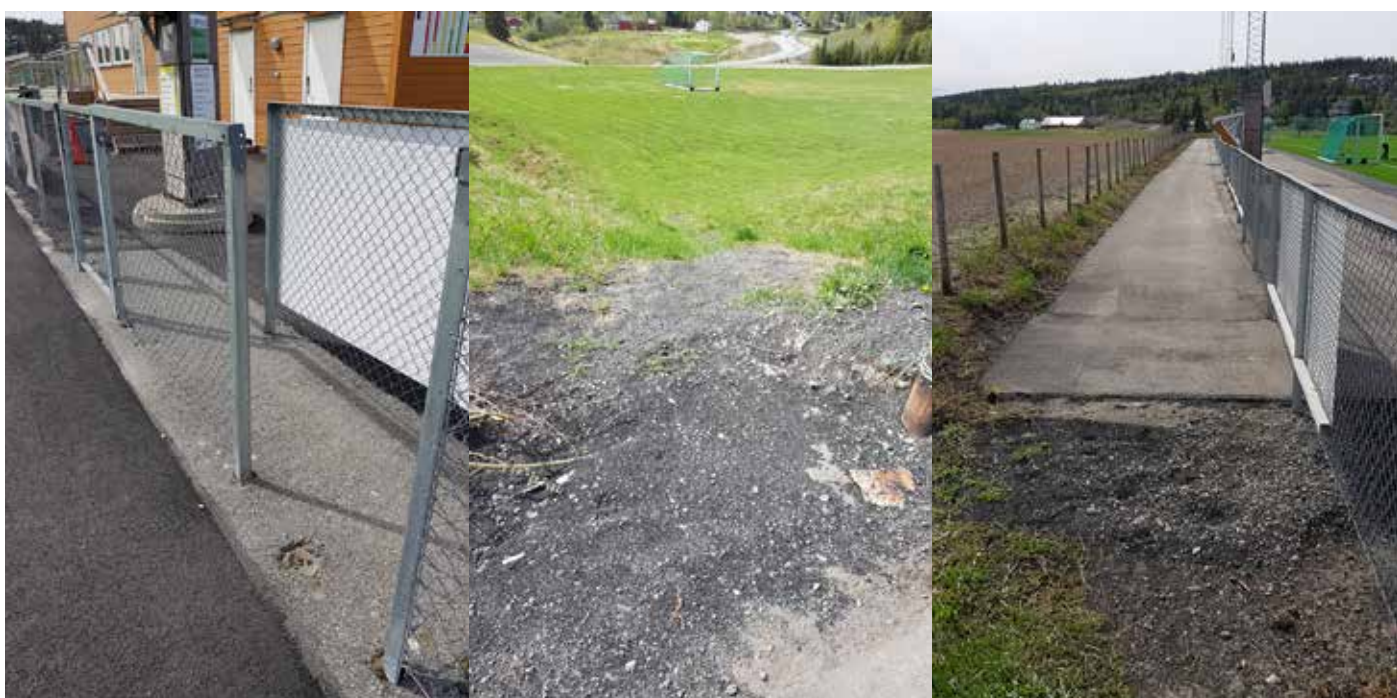
Bilde 120, 121 og 122. Det er fortsatt mulig å forlate banen mange steder uten å passere rist.

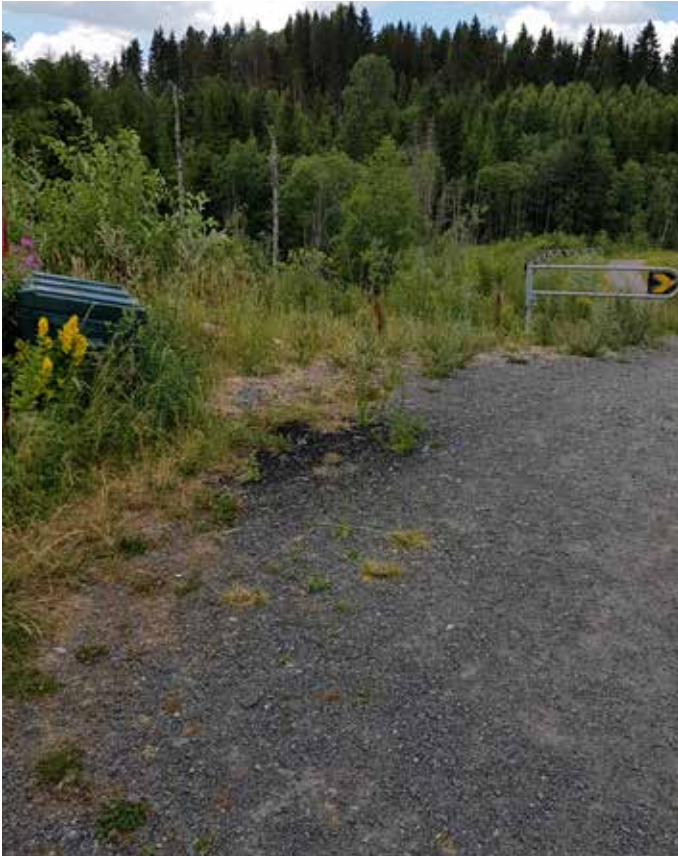
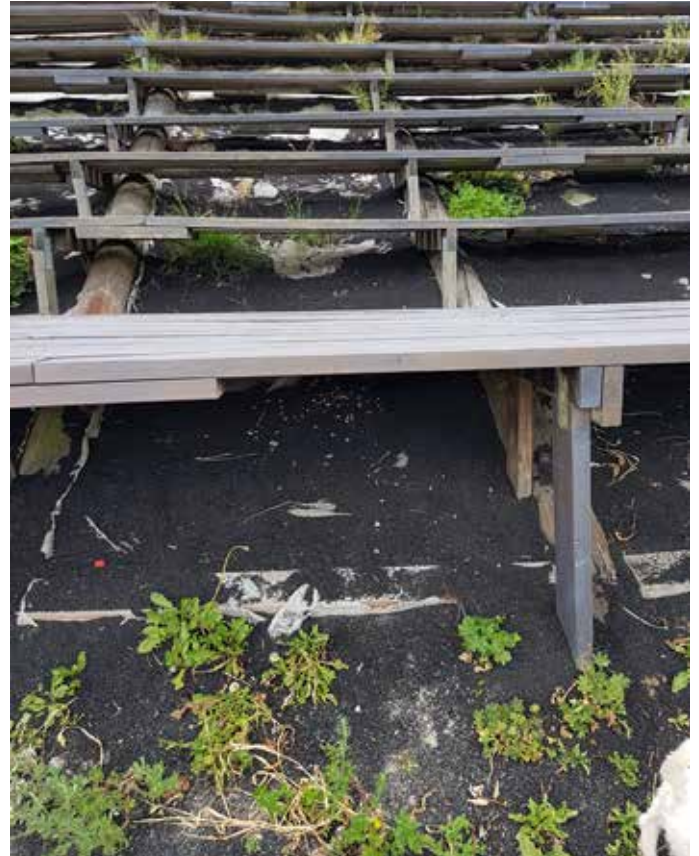
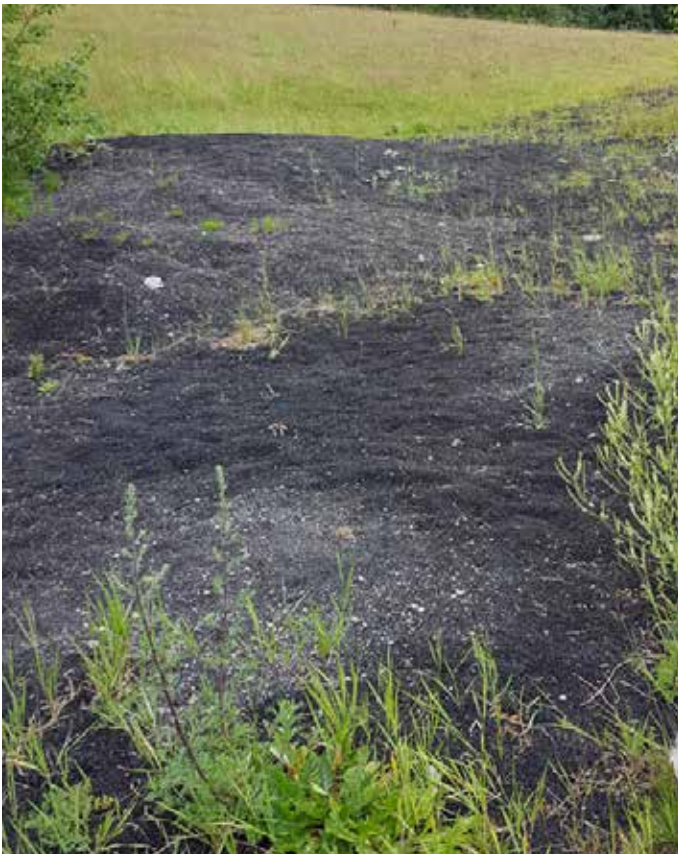
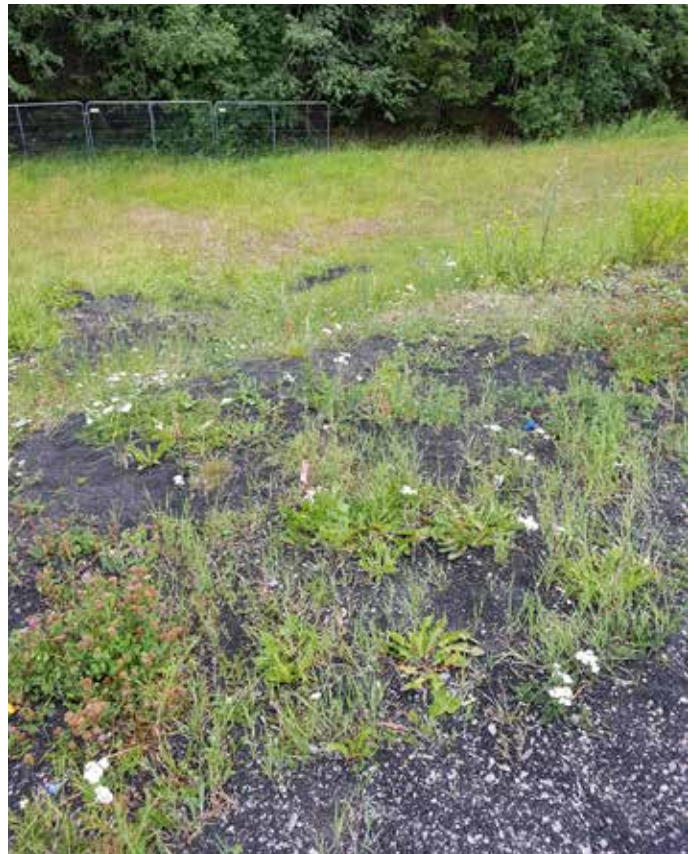
6.1.2 Kurlandparken - Lørenskog. Bilder fra 10. juli 2018.

Bilde 123, 124, 125 og 126. Det er mye granulat på arealene rundt kunstgressbanen på Kurland.

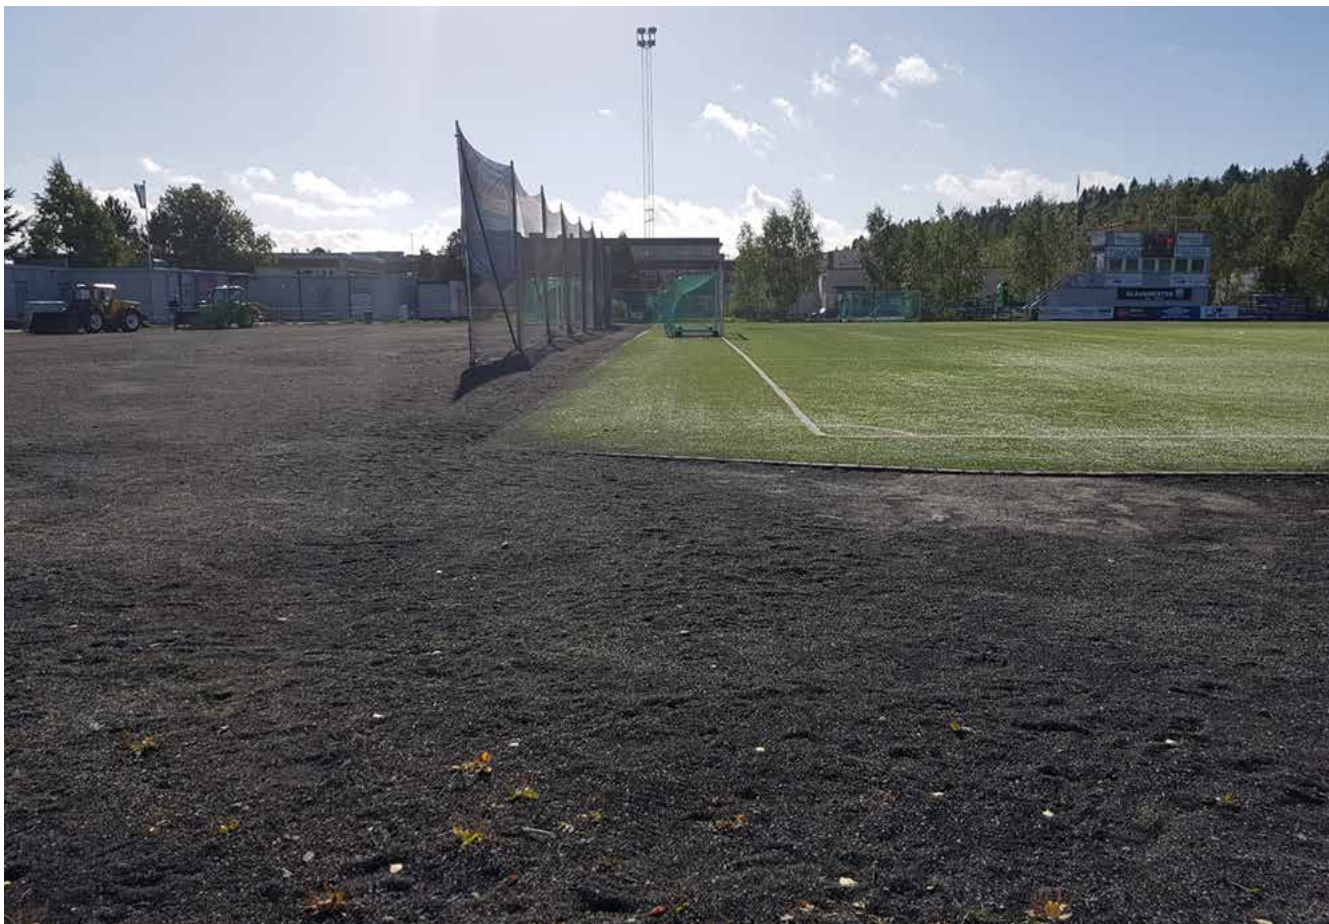
6.1.3 Rolvsrud stadion - Lørenskog. Bilder fra 19. september 2018.

Bilde 127. Rundt hele hovedbanen er det et tykt lag med gummigranulat.

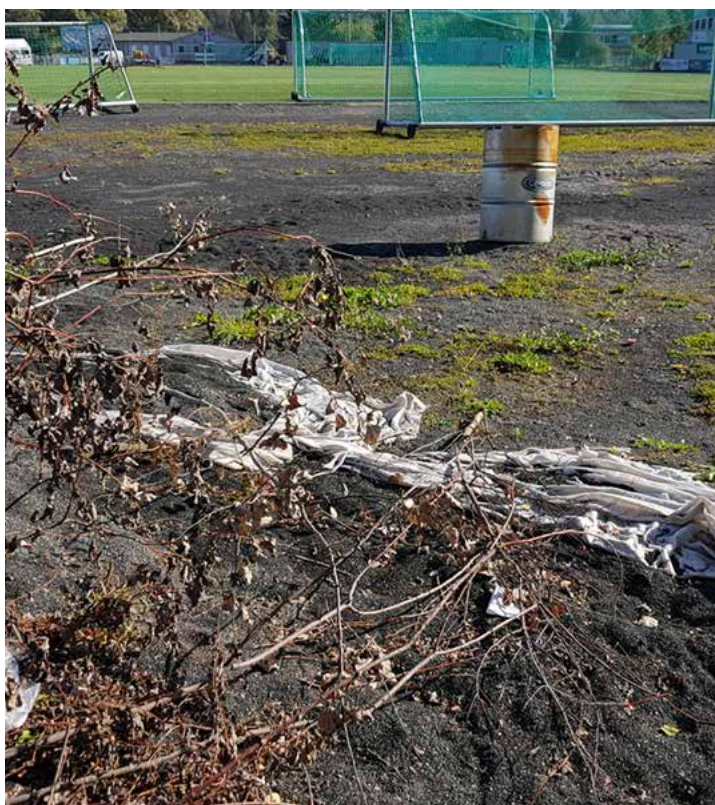
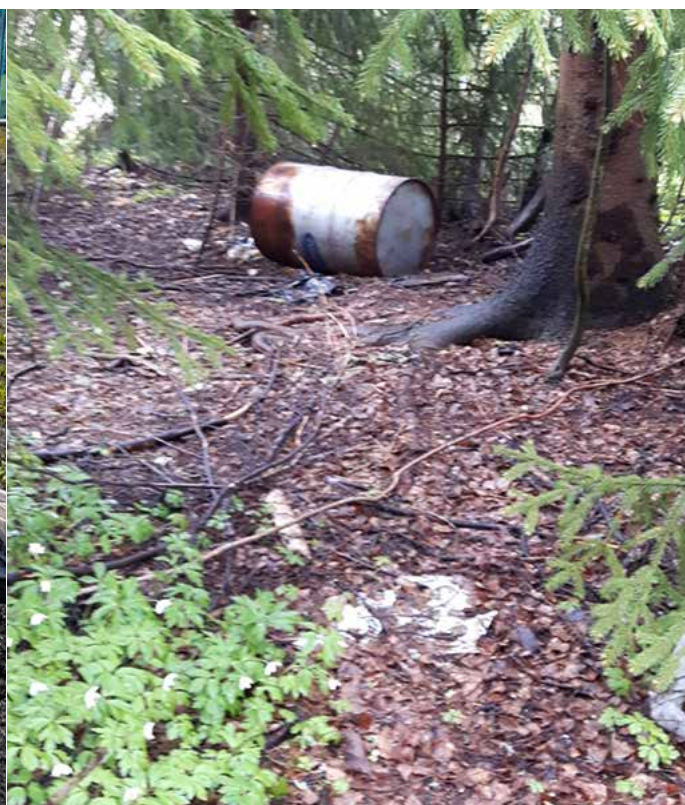
Bilde 128 og 129. Samme type tønne ble observert ved fotballbanen som inne i skogen.

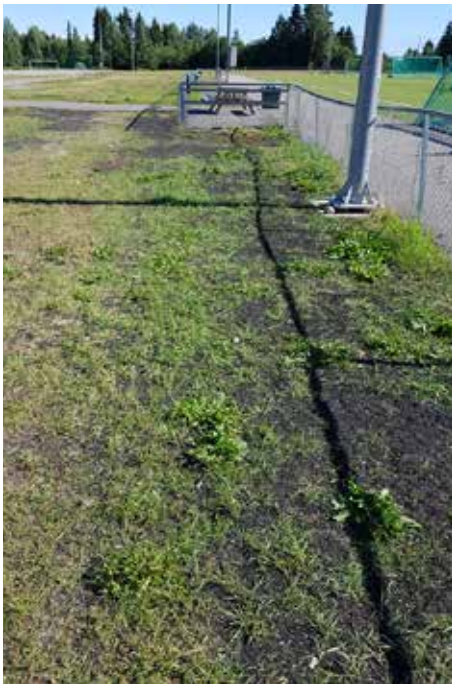
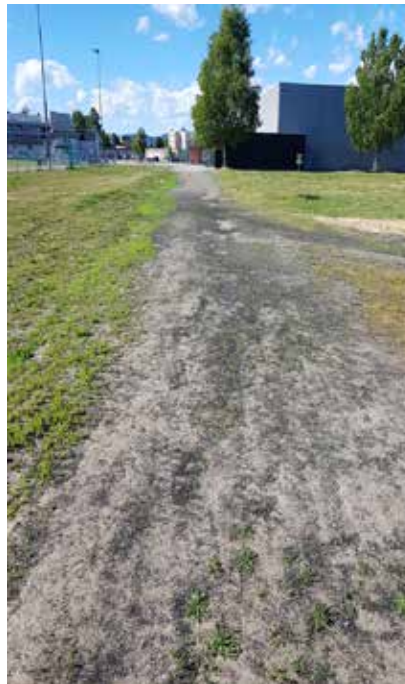
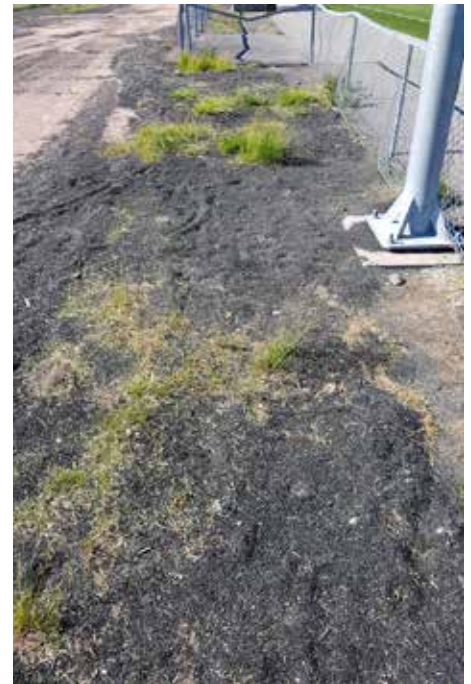
6.1.4 Nannestad idrettsplass - Nannestad. Bilder fra 26. juni 2018.

Bilde 132, 133 og 134. Overalt hvor man ser så finner man gummigranulat på avveie, også tildels langt unna selve banen.

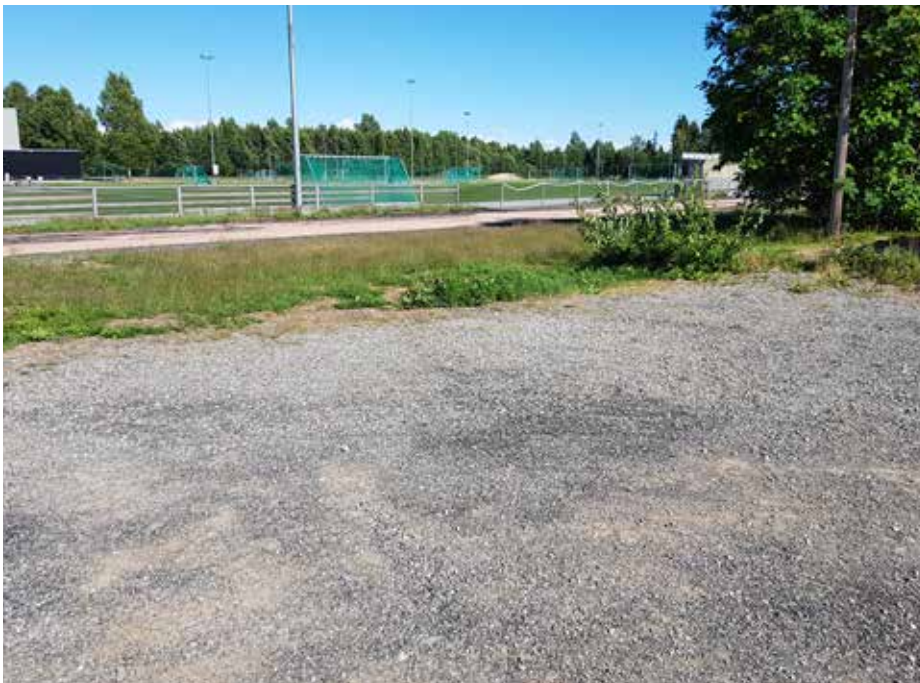
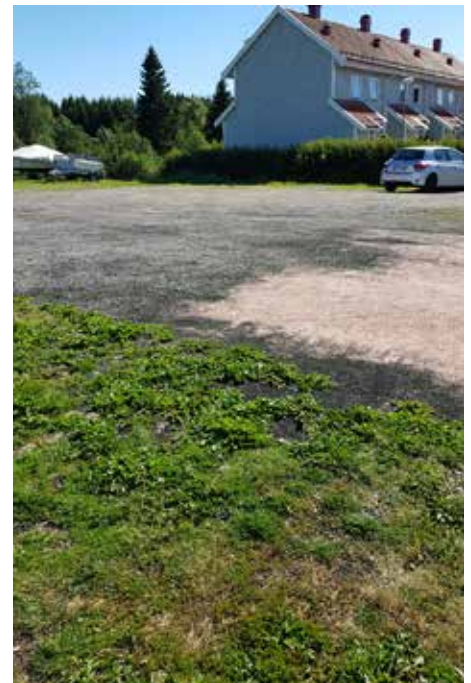
Bilde 135 og 136. Selv på parkeringsplasser som ligger i nærheten av kunstgressbanen finner man gummigranulat.

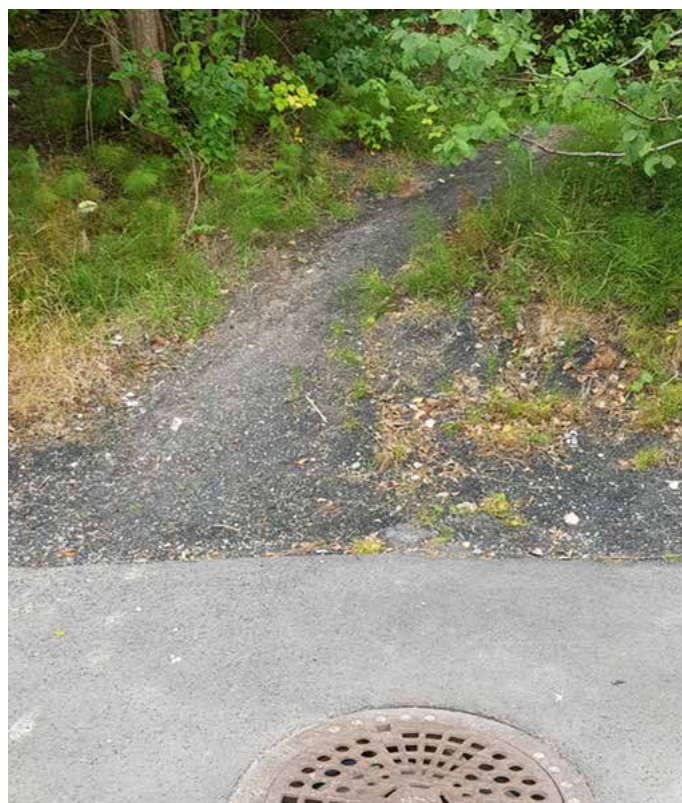
6.1.5 Li idrettsanlegg - Nittedal. Bilder fra 20. august 2018.

Bildene 137, 138 og 139 viser granulat på områder utenfor banen og under duk. Bilde 139 illustrerer godt hvorfor det er viktig med tiltak ved alle områdene der folk forlater banen, da det er en helt tydelig granulatsti inn i skogen.

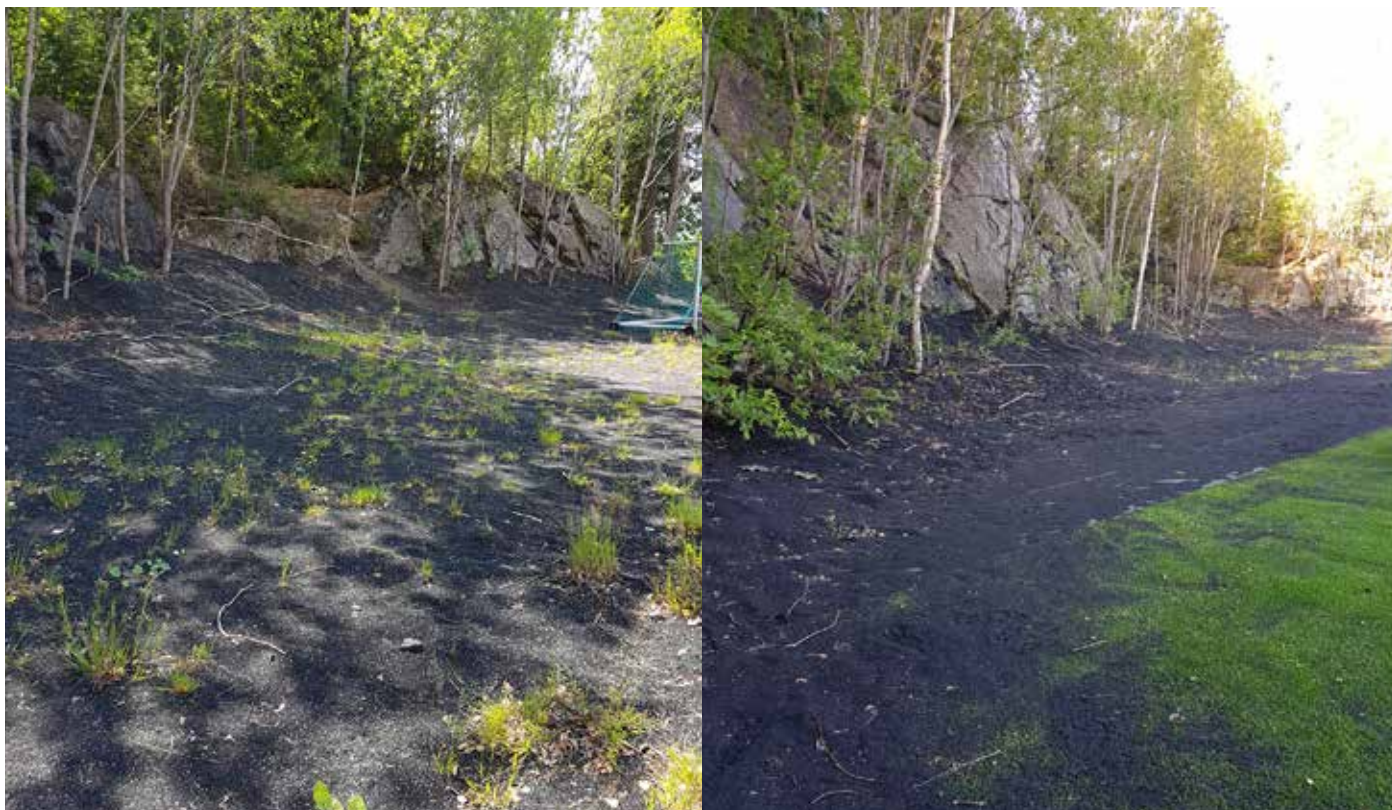
6.1.6 Sandbekken - Rælingen Bilder fra 11. juli 2019.

Bildene 140 og 141 viser samme område i 2018 og 2019 - før og etter rehabilitering av banene.

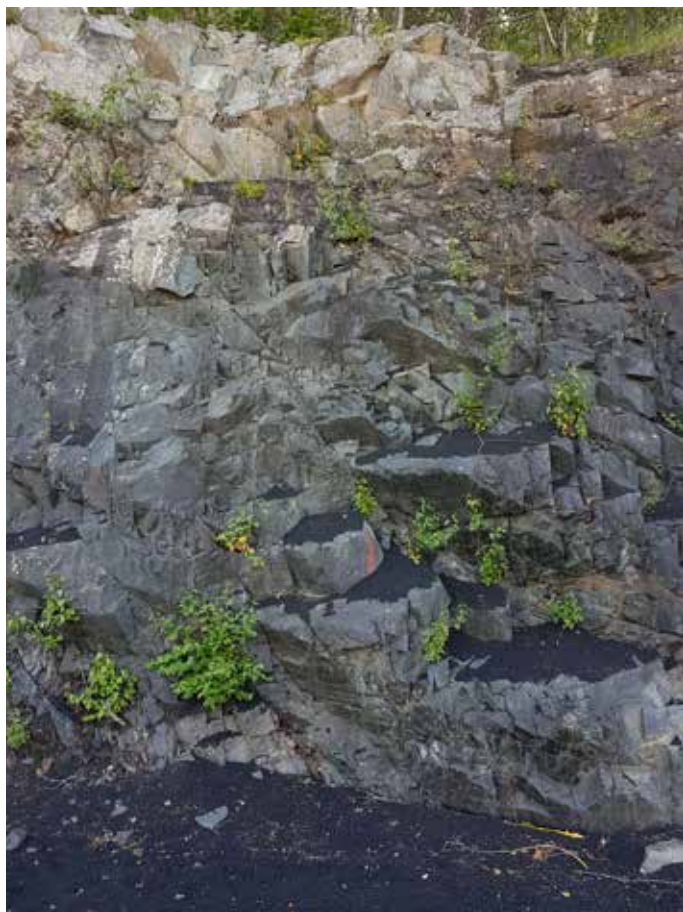
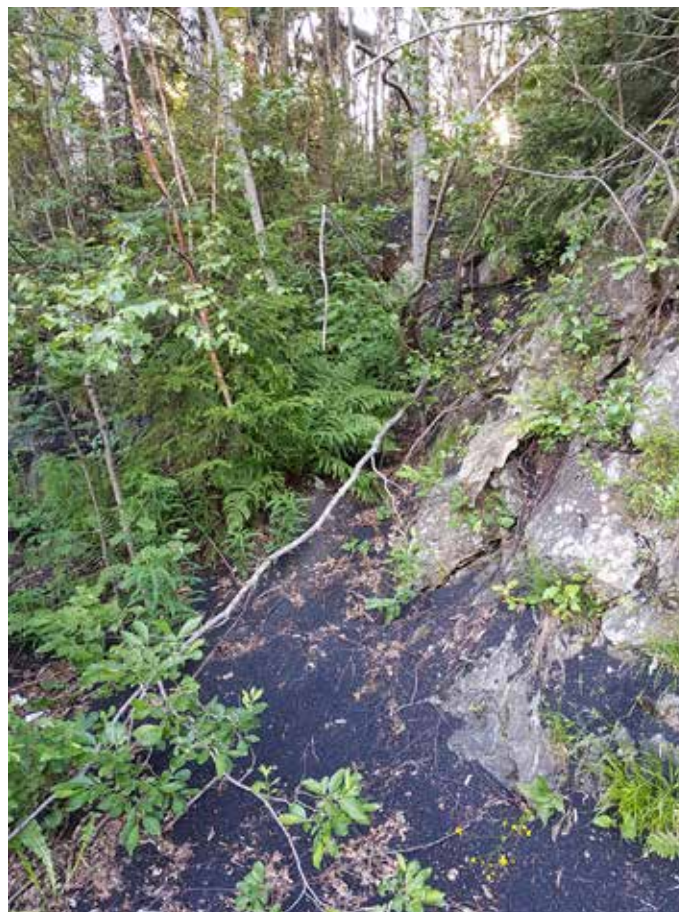
Bildene 142 og 143 viser granulat langs bakken og mange meter oppetter fjellveggen, og granulat som strekker seg opp i gjennom skogsholtet.

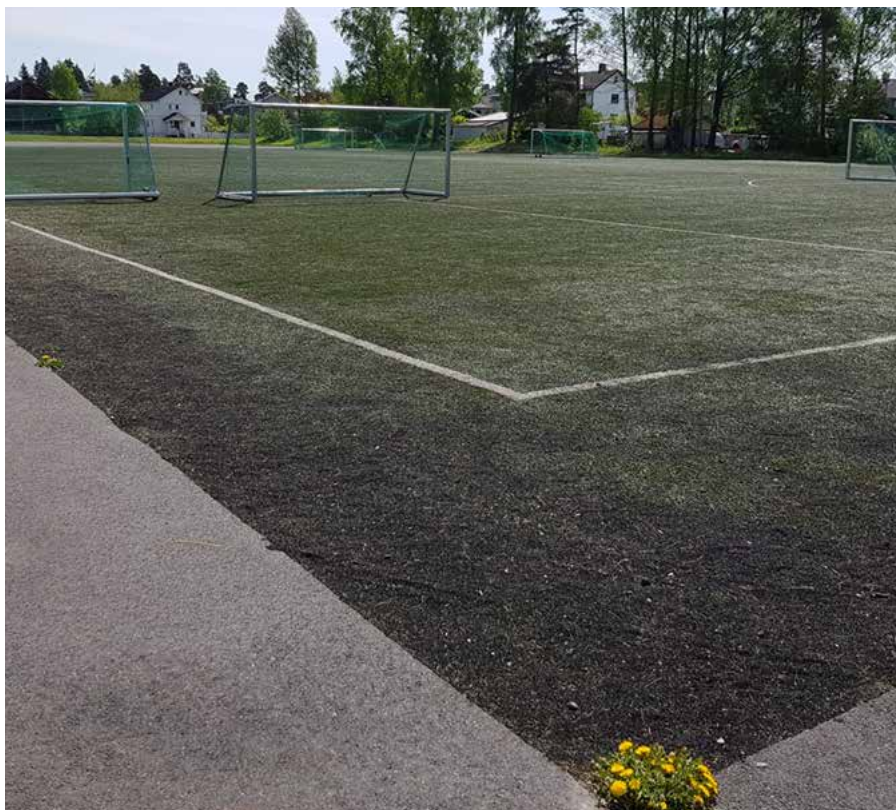
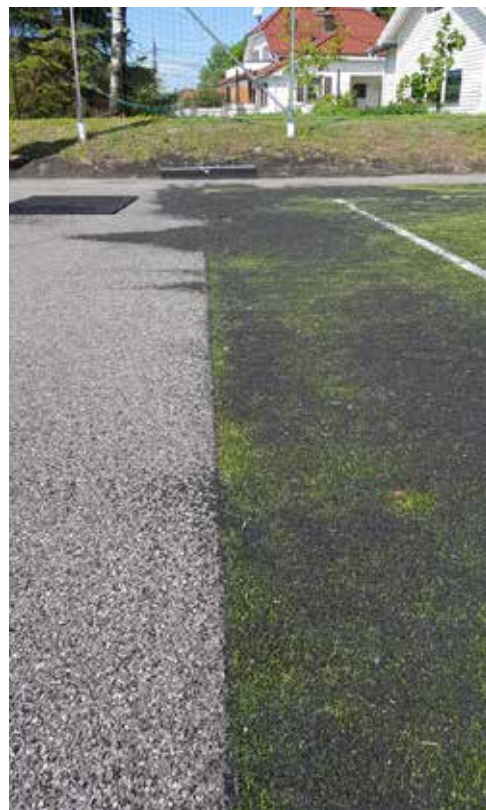
6.1.7 Skedsmo stadion - Skedsmo. Bilder fra 19. mai 2018.

Bildene 144 og 145 viser granulat som har hopet seg opp langs kantene av kunstgressmatta.

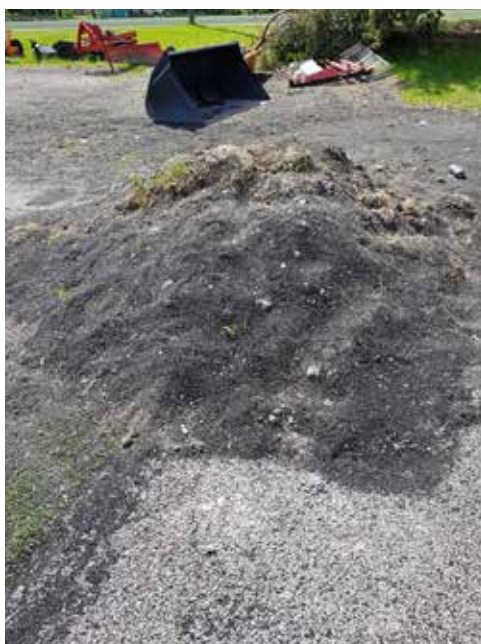
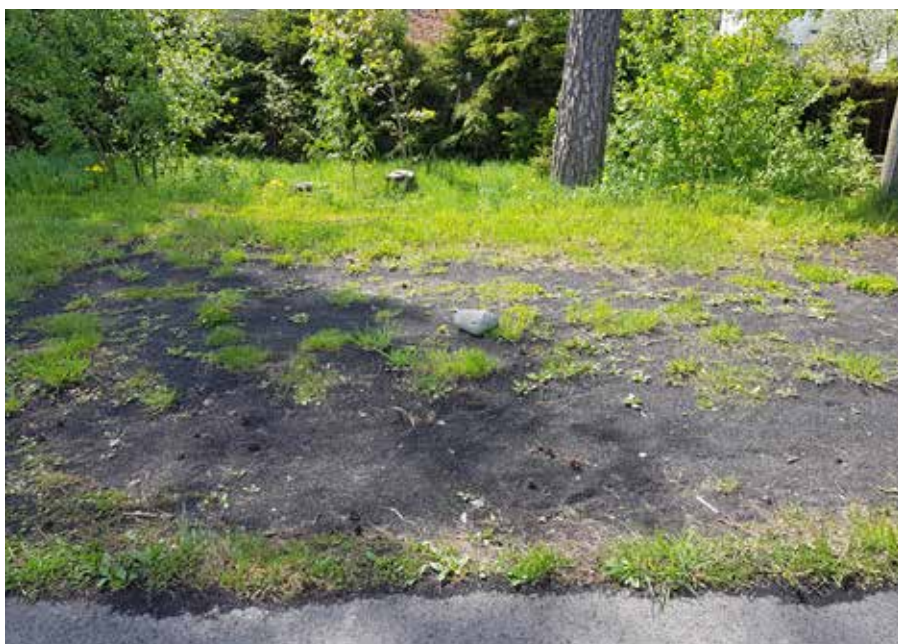
Bildene 146 og 147 Utstyr og masse granulat forurenset med andre masser, og granulat på gressområde mot boligbebyggelse.

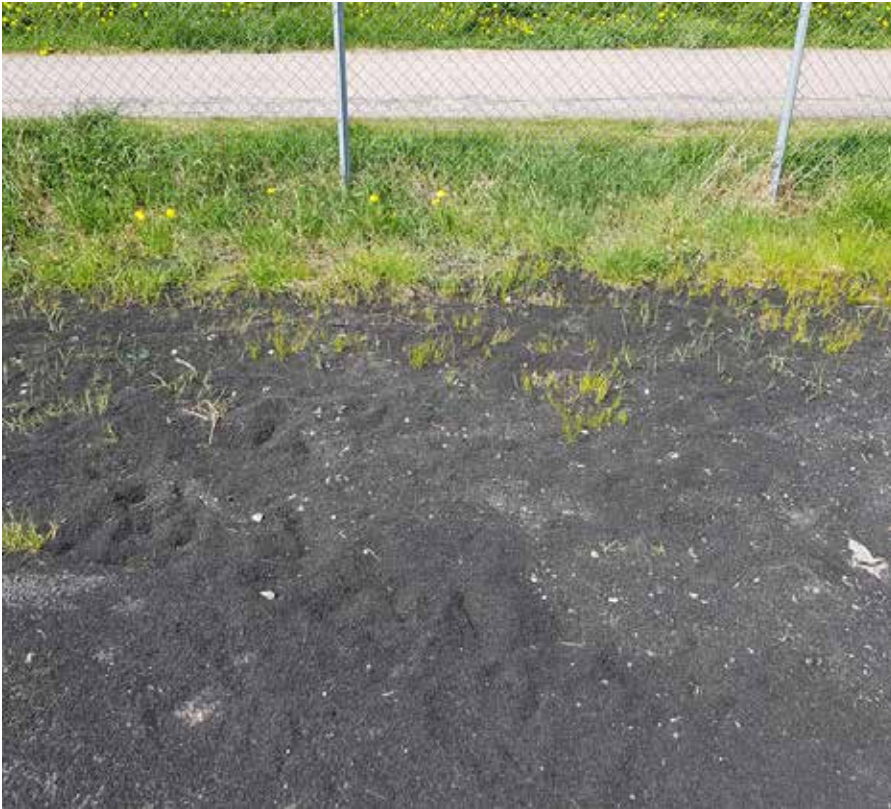
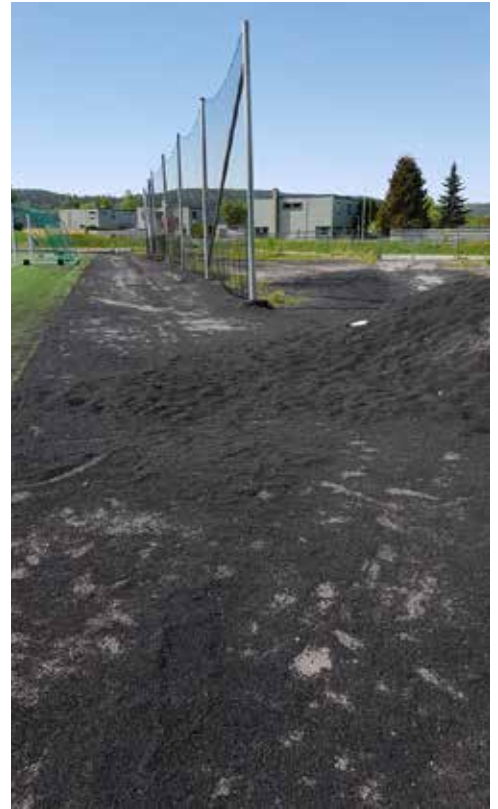
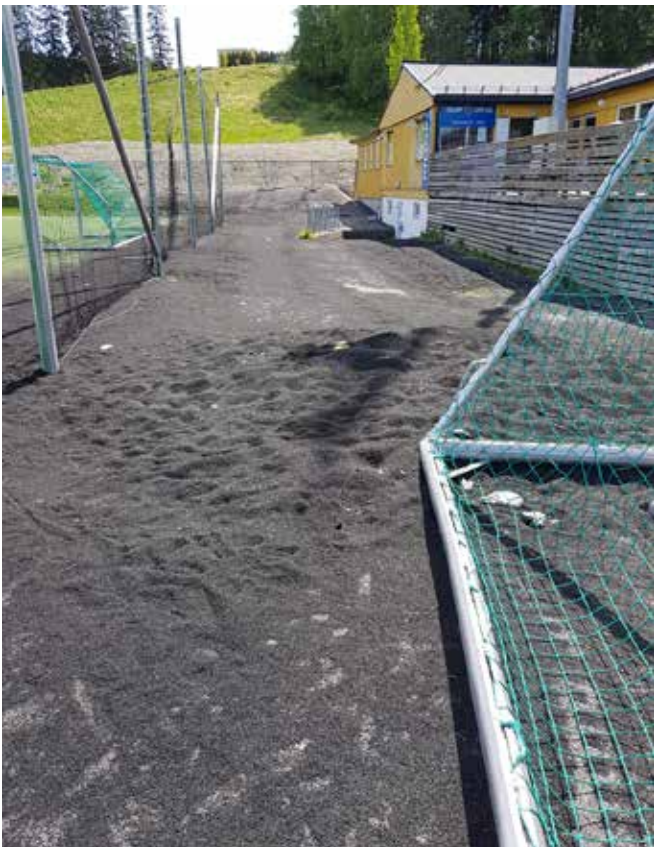
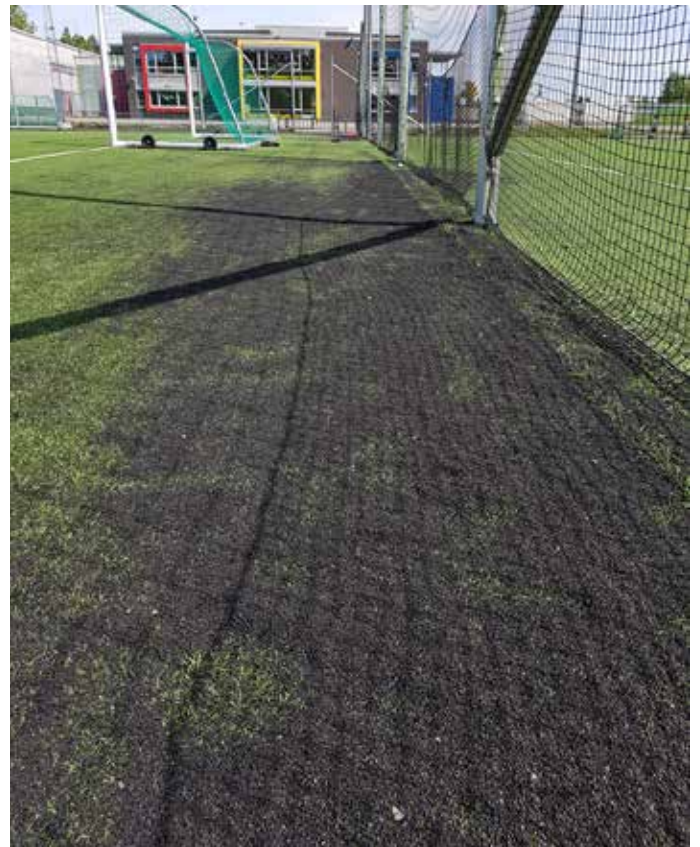
6.1.8 Skjetten stadion - Skedsmo. Bilder fra 19. mai 2018.

Bildene 148, 149, 150 og 151 På Skjetten stadion var det under befaring store mengder granulat over alt rundt banen.

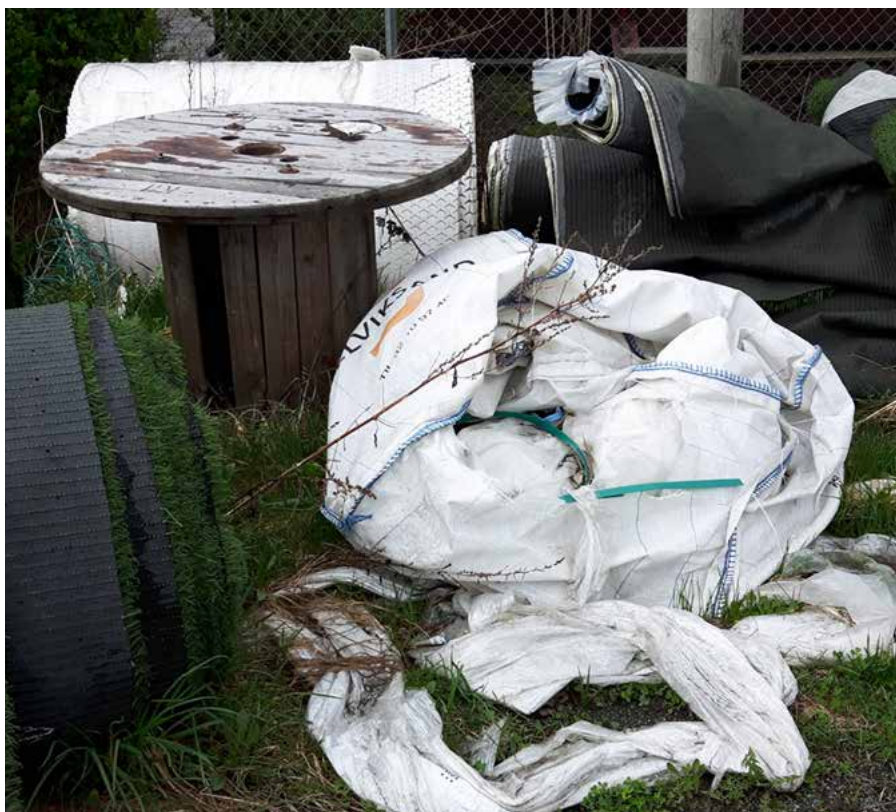
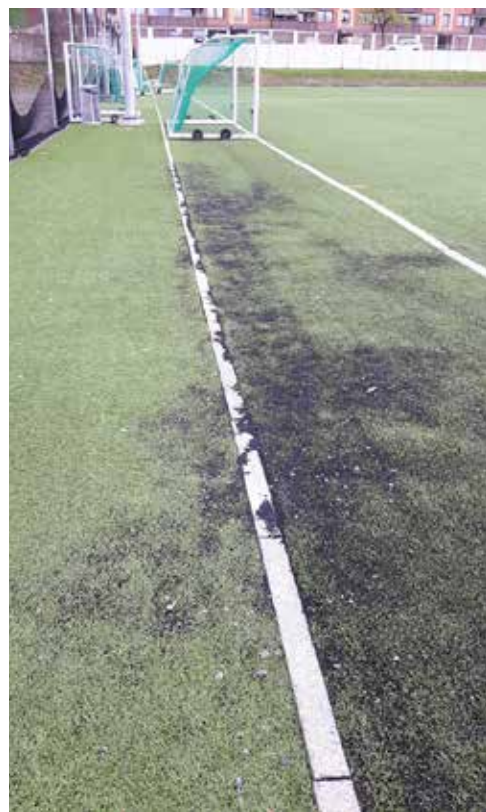
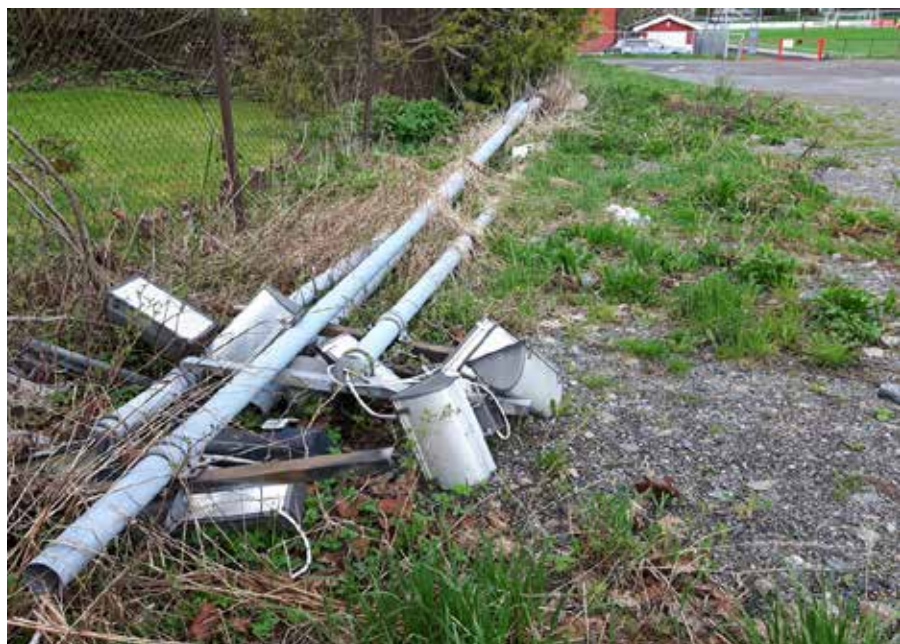
6.1.9 Strømmen stadion - Skedsmo. Bilder fra 11. mai 2018.

Bildene 152, 153, 154 og 155 viser at det fortsatt ikke har blitt ryddet opp etter oppgraderingen av banen som skjedde i 2016, pluss granulat som har hopet seg opp på kunstgresset.

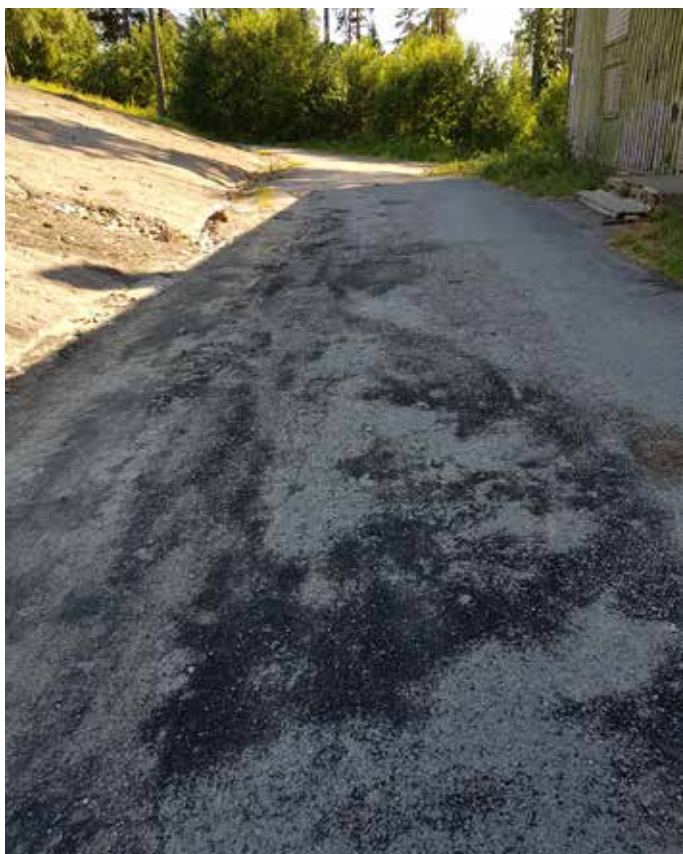
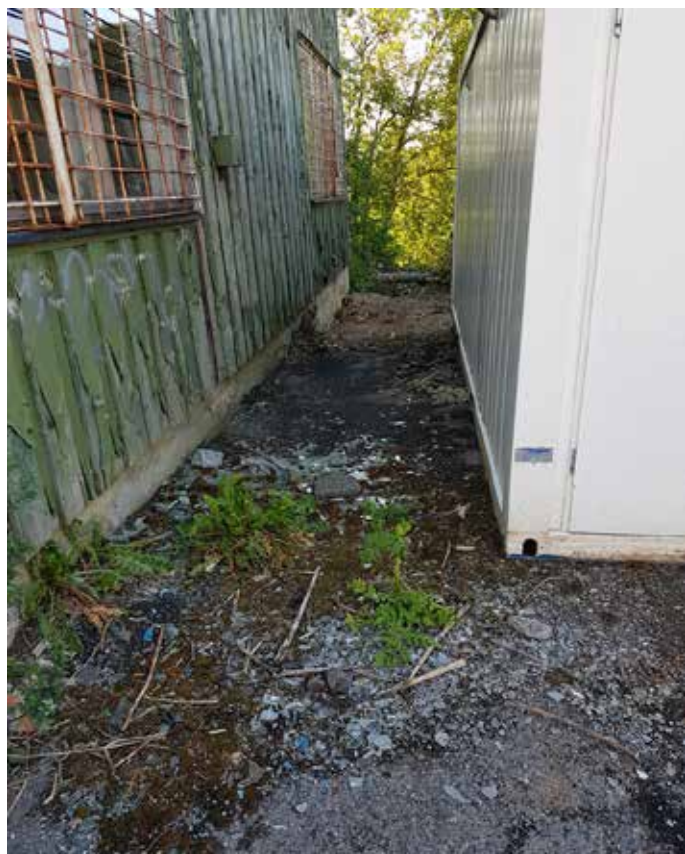
6.1.10 Jessheim idrettspark - Ullensaker. Bilder fra 26. juni 2018 og 31. august 2018.

Bilde 156 og 157: Det var gummigranulat langt unna selve kunstgressbanen.

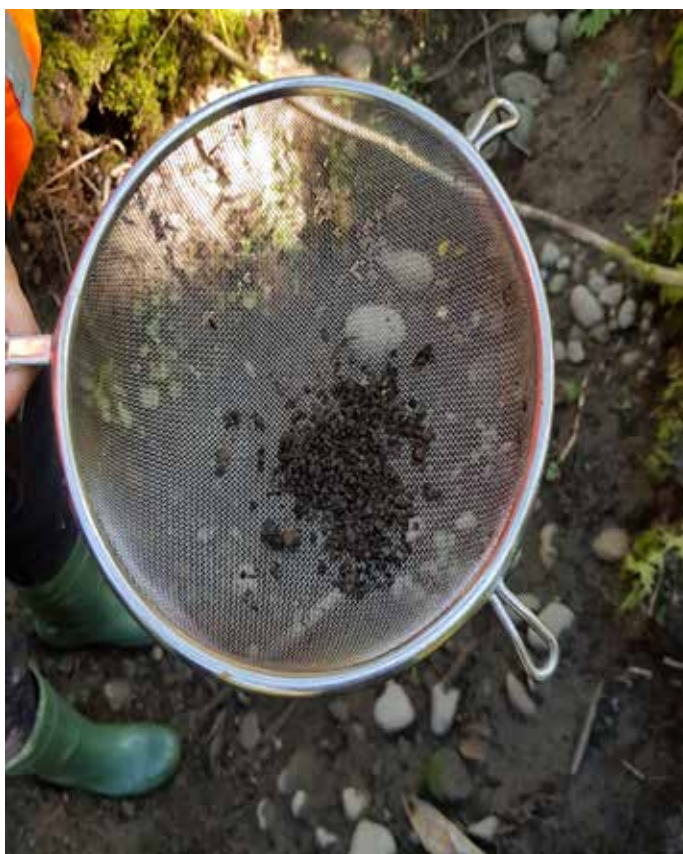
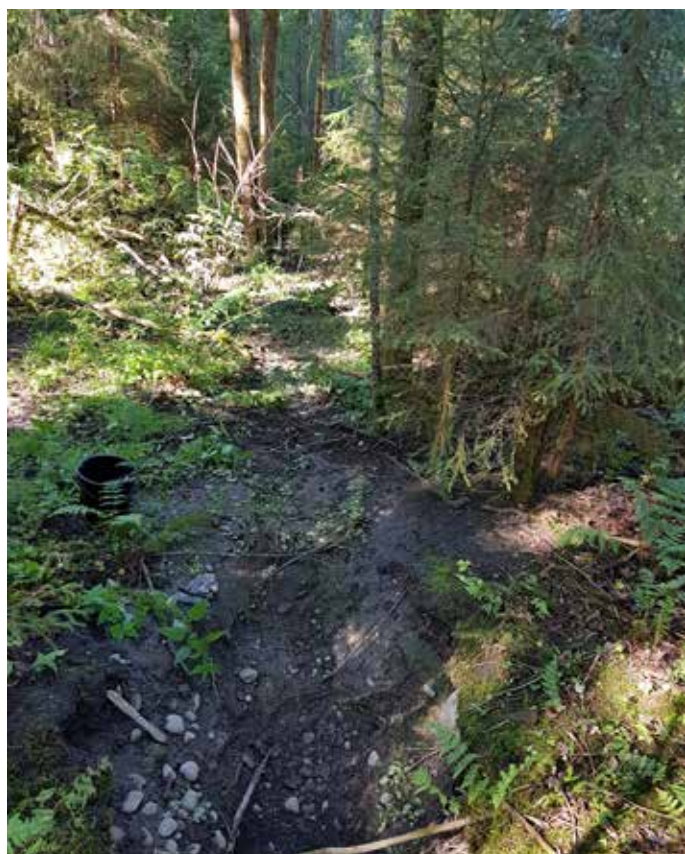
Bilde 158 og 159. Ved befaring ble det funnet granulat i et skogsholt der overvannet fra banen kom ut. Det strakk seg ett godt stykke inn over i skogen, og det var et lag på minst et par cm. med granulat.
