Ullensaker kommune

Miljøteknisk grunnundersøkelse

Teigen skytebane

Oppdragsnr.: 5157897 Dokumentnr.: 5157897-P 4.16-B02 Versjon: B02
2017-09-01

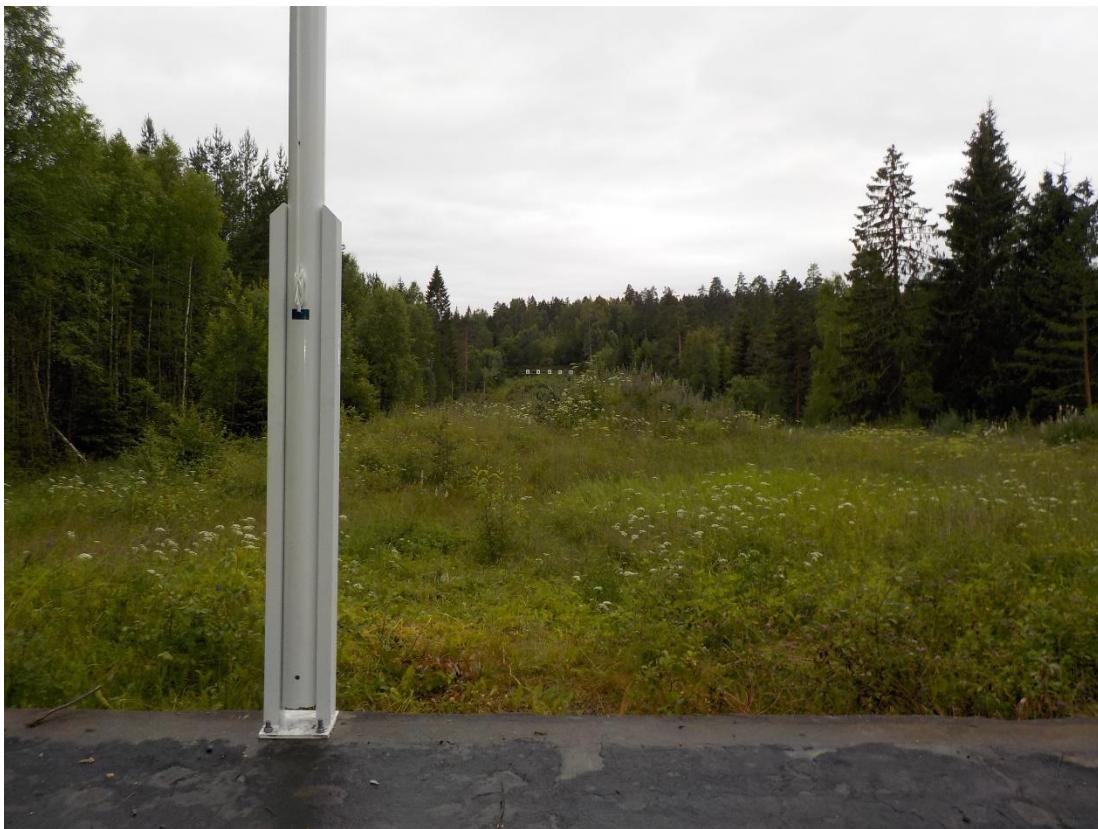
Figur 3. Bilde fra Standplass. Banen var dekket av busker, høyt gress, lyng og mose. Terrenget er kupert og veksler mellom eksponert fjell og myr.

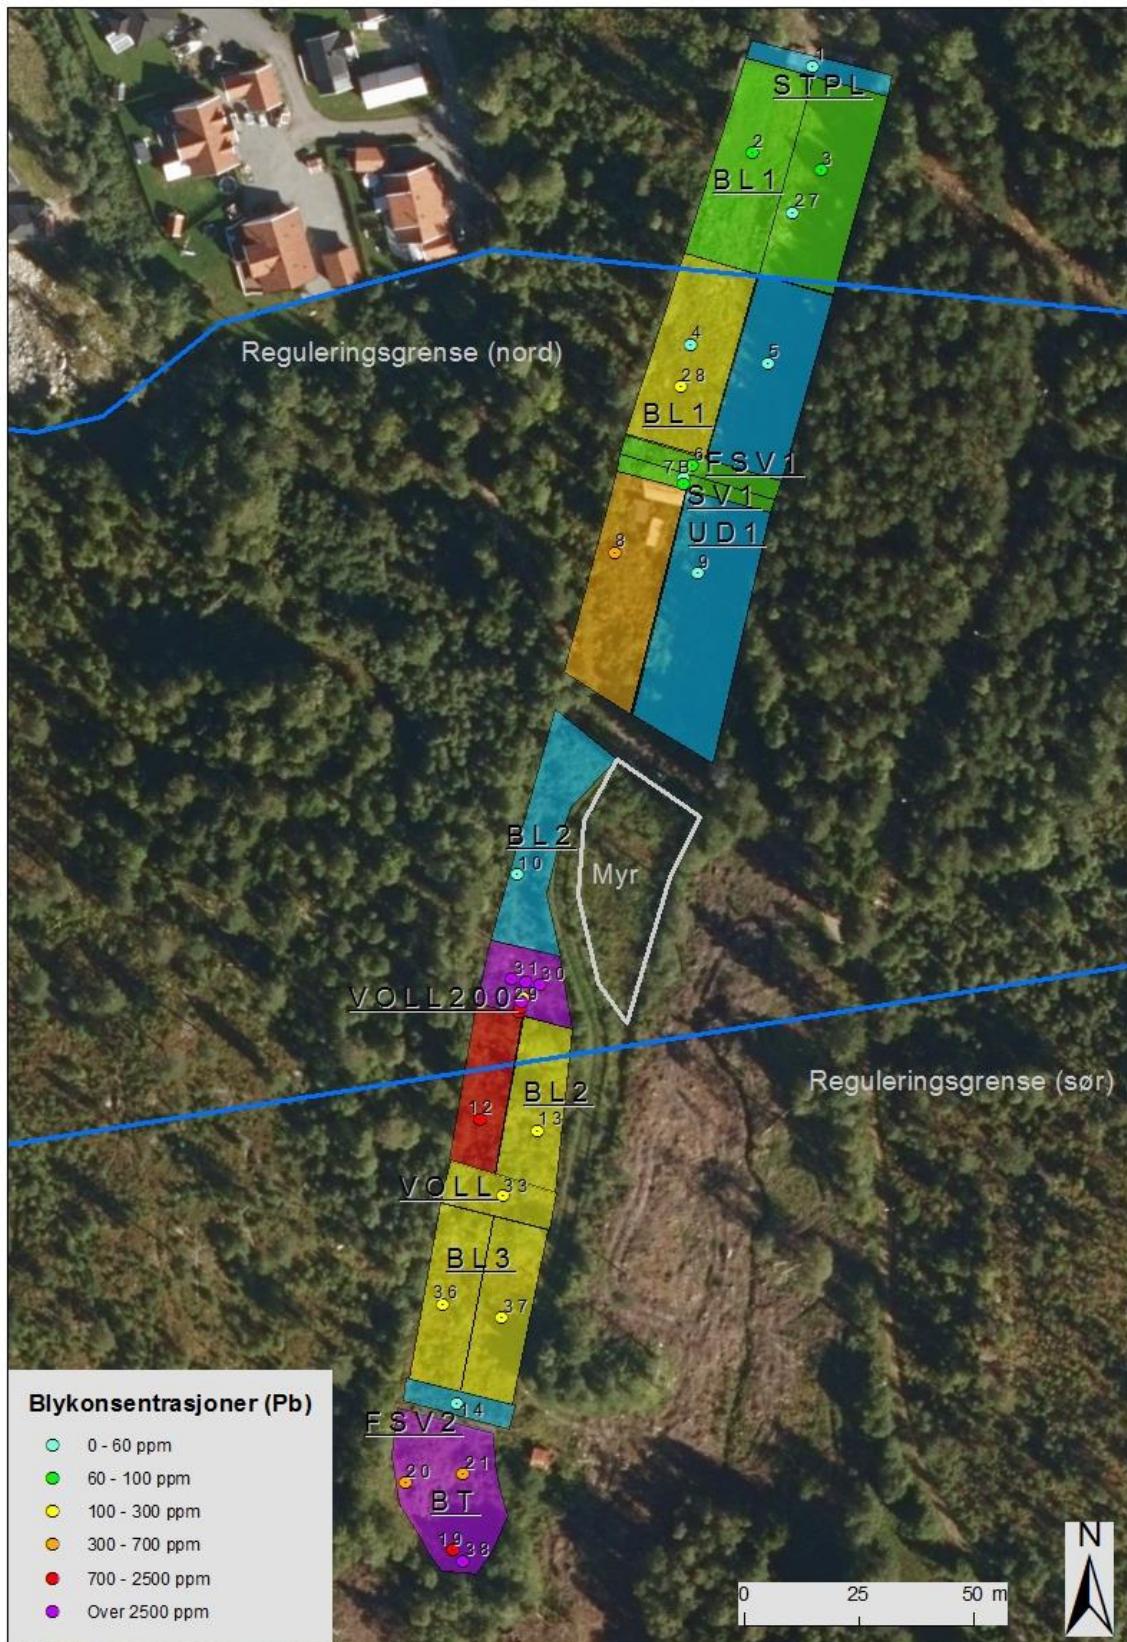
Figur 6 viser en kartoversikt med prøvepunktene og det arealmessig utstrekning for hver prøve..
Figuren viser resultatene for XRF-målinger. Prøvepunktene er nummerert i kartet etter løpenummeret, dette er den siste nummer i prøvekoden. F. eks. «bt-38» er merket som 38 i kartet.

Figur 6. XRF-resultatene for blykonsentrasjoner i jord klassifisert etter TA-2553. Områdene er inndelt etter standard prøveområder iht. FFI veiledning.

Ved standplass (STPL), foran skivevoll 2 (FSV 2) og baneløp 2 (BL2 nord) ble det ikke funnet forurensning som oversteg normverdien (blå arealer). Masser fra disse områdene er rene og kan disponeres fritt både innenfor og utenfor tiltaksområdet. Massene er egnet for alle formål.

Baneløpet (BL) defineres som området mellom hovedstandplassen og målområdet. Dette arealet vil vanligvis kun være lett-moderat forurensset. På BL1 og BL2 er det funnet forurensning opp til tilstandsklasse 5. Hva dette skyldes kan ha flere grunner, ettersom skytebanen mest sannsynlig har blitt brukt i over 100 år og både bruksmønster og vedlikehold kan ha forårsaket flytting av masser.

Det udefinerte området (UD) mellom skivevoll 1 (SV1) og baneløp 2 (BL2), består av et lite skur med målskiver og en container i tillegg til en kjørevei (grus). Området ble delt i to for prøvetaking. På UD1 (vest) oversteg normverdiene for bly med forurensning i tilstandsklasse 4. UD1 (øst) oversteg ikke normverdi.

Ved bak-terringområdet (BT) ble det påvist forurensning i alle prøvene – i tilstandsklasse 4, 5 og >5.

Det er tydelig at området tilknyttet 200 m målarrangement/skivevoll (VOLL200) og terrenget bak 300 m skivevoll (BT) er områder med sterk forurensede sandmasser.

Det vises til Figur 6.

Rene masser, dvs. masser fra arealer som er merket med blått i kartet kan disponeres fritt. Det gjelder også massene fra myrområdet som grenser mot disse arealene.

Masser fra arealer som er merket grønn kan bli liggende eller gjenbrukt på tiltaksområdet. Disse massene er lett forurenset og må leveres på et deponi for forurenset masser dersom de ikke kan brukes på tiltaksområdet ved skytebanen. Den forurensningsgraden er likevel så lavt at den utgjør ingen begrensning for bruk av området slik massene ligger i dag (også gitt at området brukes til boligformål i fremtiden). Men det gjøres oppmerksom på at grunnarbeid på slike lav-forurensede arealer vil, tross lav forurensningsnivåer likevel kreve en godkjent tiltaksplan.

Masser fra arealer som er merket gult og oransje kan bli liggende der bruksformål er trafikk/industri. Disse massene er ikke akseptabel under boliger. Der hvor det ønskes bolig formål skal masser i tilstandsklasse 3 og 4 (gult og oransje) ryddes vekk og leveres på deponi for forurensede masser.

Masser fra arealer og vollstrukturer som er merket rødt og lilla er sterkt forurenset (også i dybden). Disse masser er ikke egnet til gjenbruk og må fjernes og leveres på deponi.

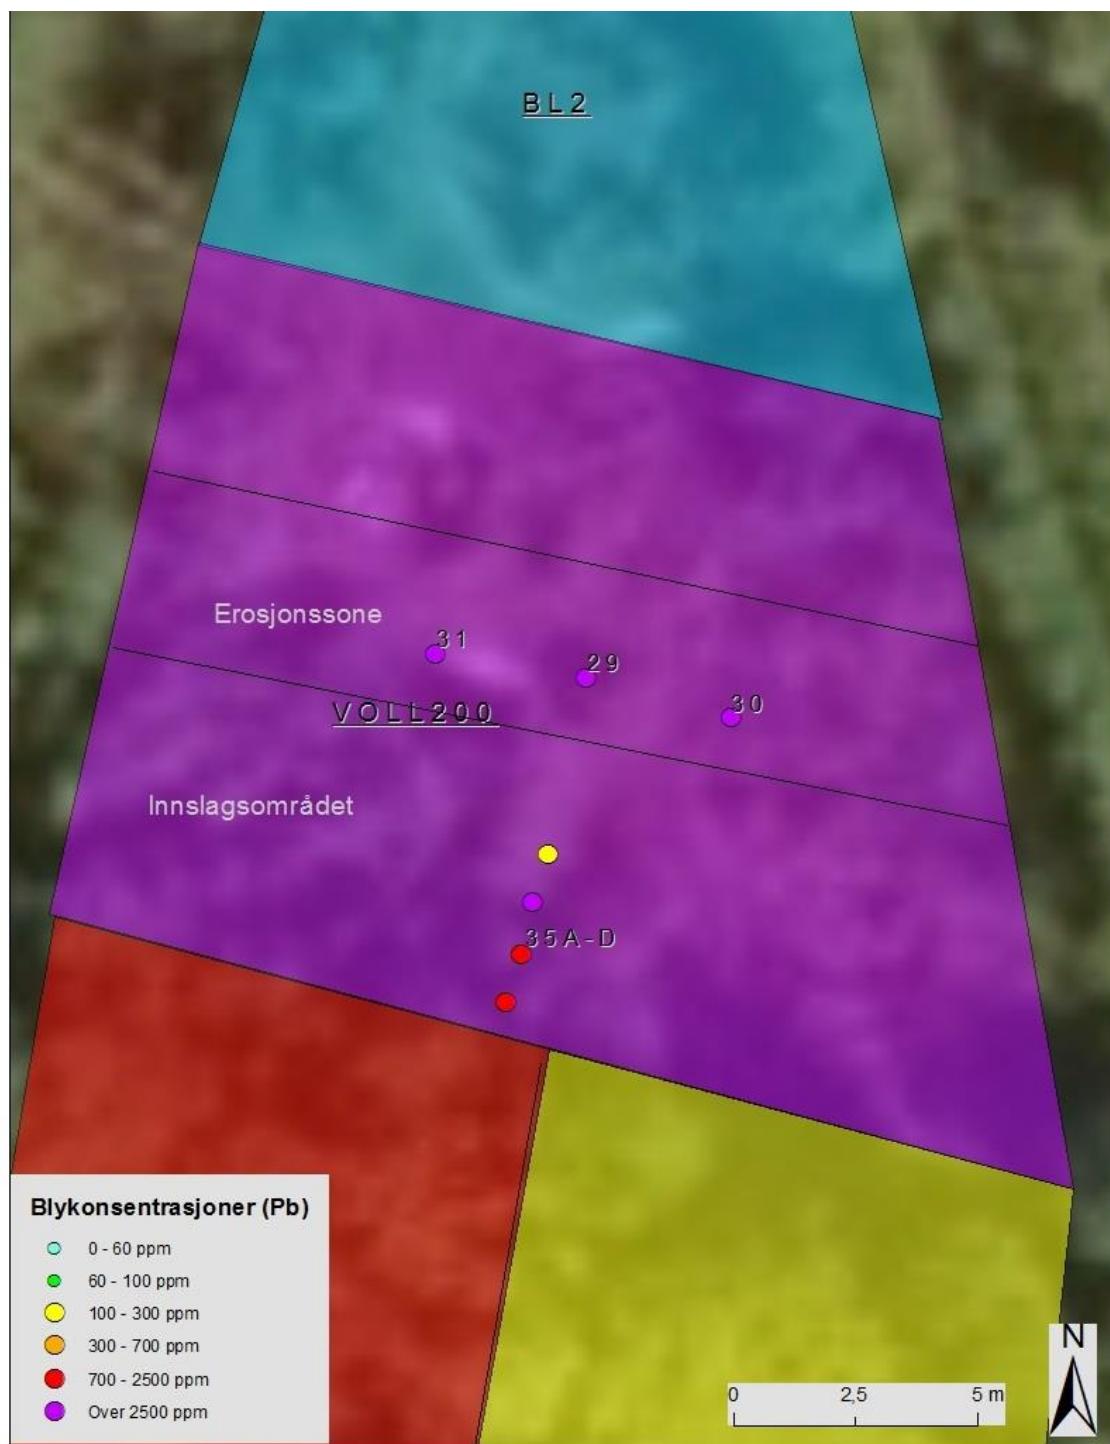
VOLL200 35A-D (innslagsområde i kulefanger) er forurensset av bly (i tillegg til kobber og antimon) i tilstandsklasse 5 i de to øverste lagene fra 0-60 cm. Fra 60-100 cm er blykonsentrasjoner sammenfallende med den nedre grensen for farlig avfall. Det nederste laget fra 100-180 cm er i tilstandsklasse 3. Erosjonssonen nederst på kulefangerområdet overstiger den nederste grensen for farlig avfall. Prøvene (29,30,31) er tatt ca. 10 meter foran innslagsområdet, se Figur 7.

Figur 7. Vollstruktur (VOLL200) som viserforurensningsgrad samt fordeling av prøver tatt i kulefangerområdet og erosjonsområdet (10 meter i front av kulefangerområdet).

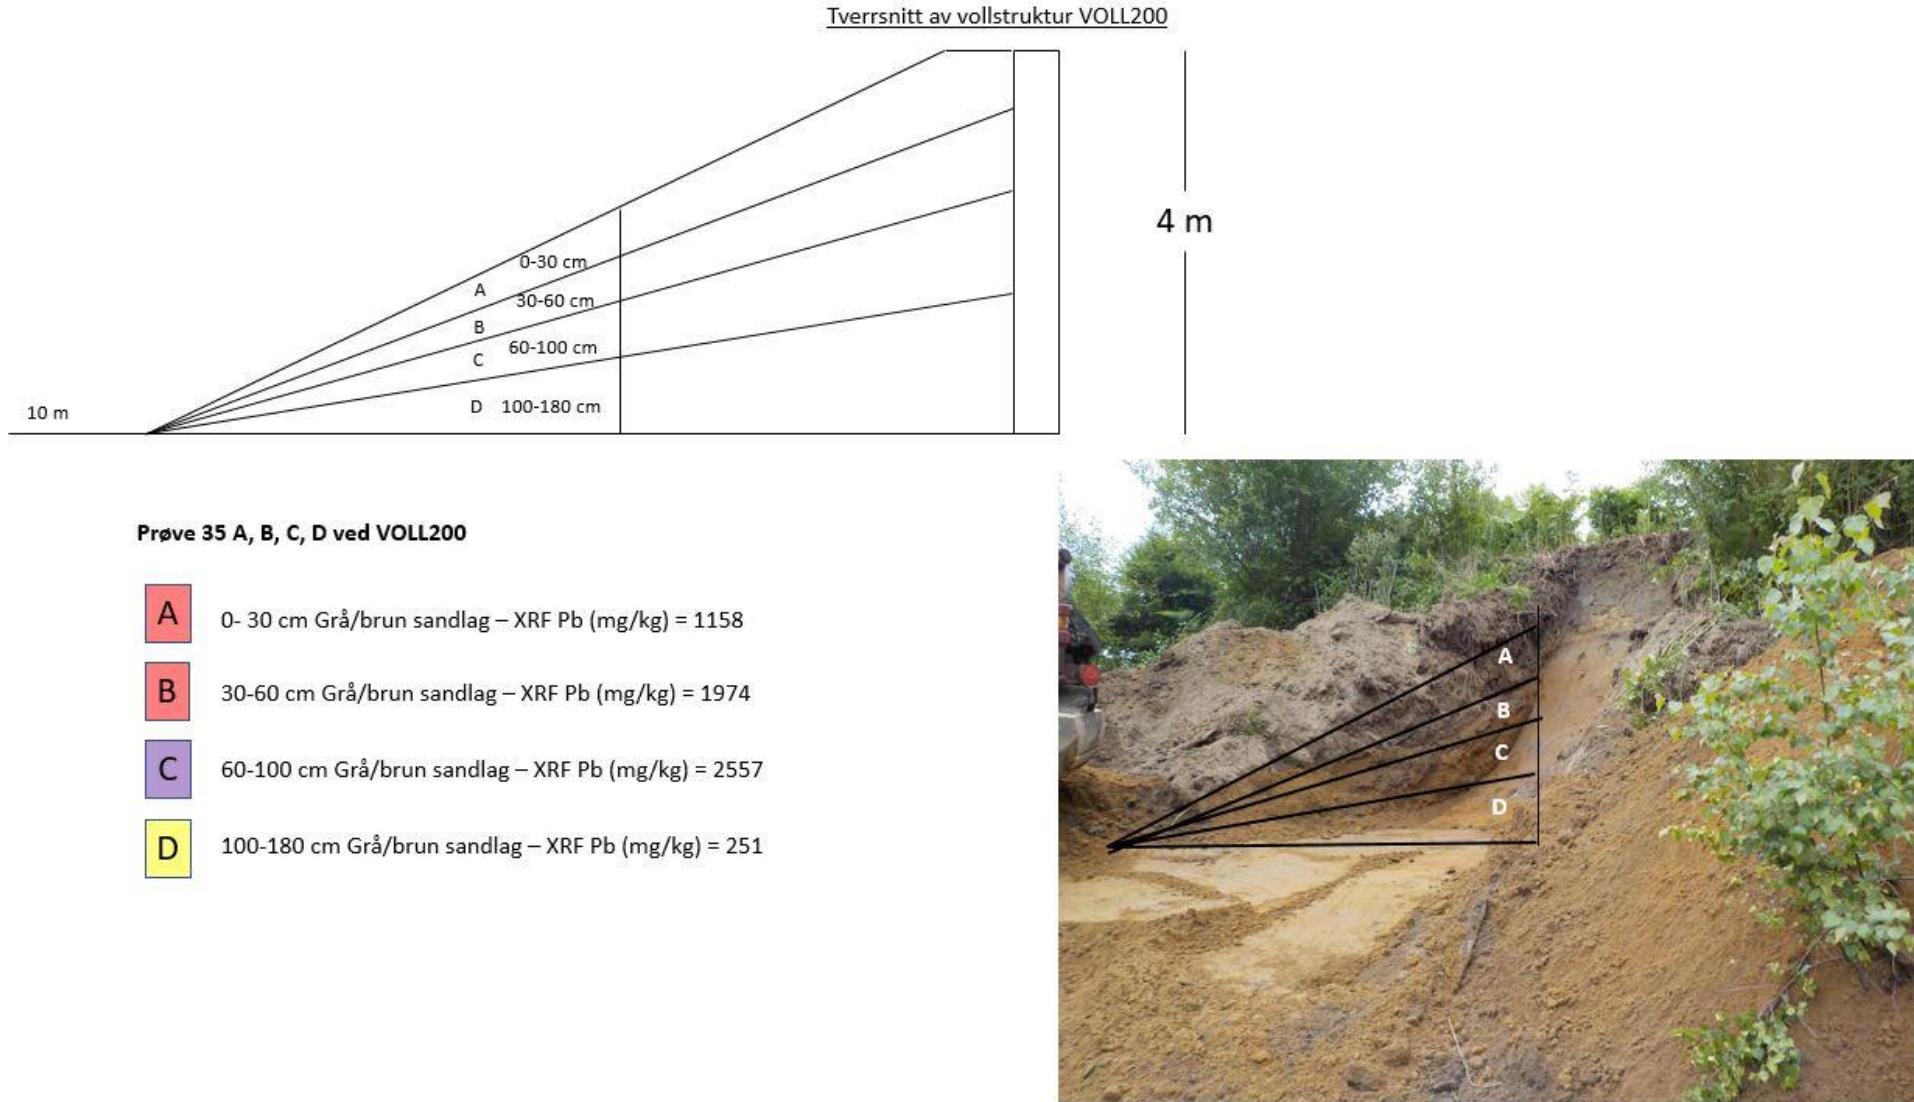
Figur 8. Prinsippskisse viser oppbygging av innslagsområdet i kulefangervoll VOLL200. Prøvene viser tilstandsklasser etter TA2553.

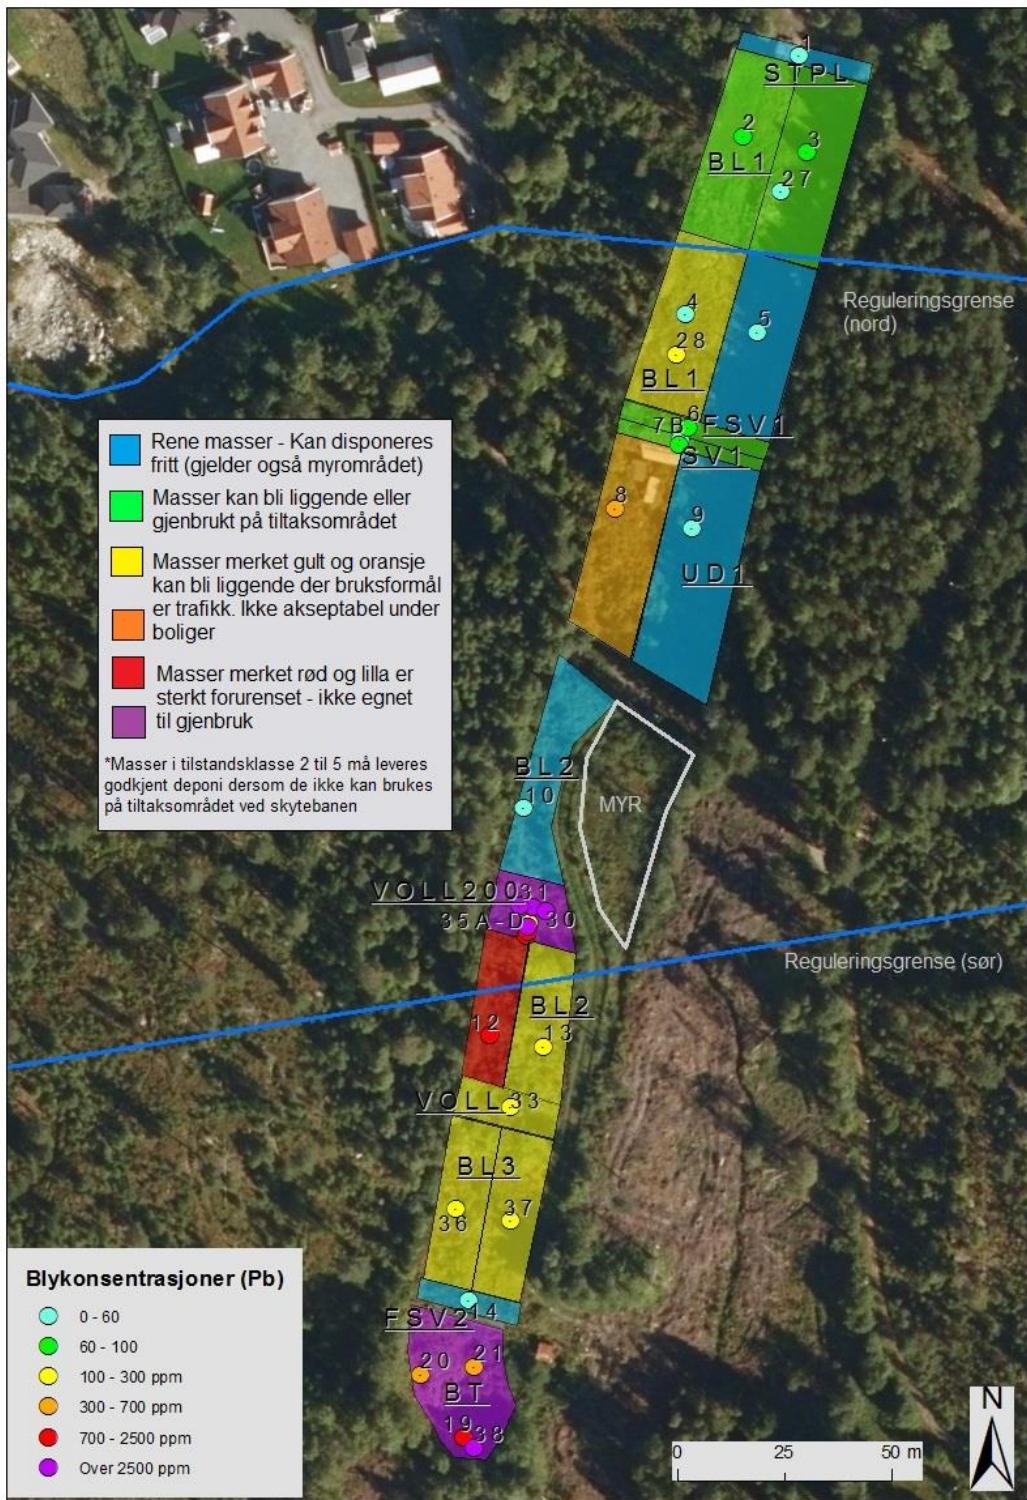
Figur 9. Oversiktskart som forklarer massehåndtering.

Se Figur 9. Gjenbruk av de lave- til moderat forurensede løsmassene ved Teigen skytebane i forbindelse med opparbeiding av trafikalt områder og sideterreng vil være mulig. Masser over tilstandsklasse 2 er ikke akseptabelt under boliger. Masser i tilstandsklasse 5 og høyere (farlig avfall) skal ikke gjenbrukes. Slike masser leveres på avfallsmottak. Å disponere forurensede masser i et annet prosjekt/på et annet anlegg kan ikke gjennomføres uten særskilt tillatelser i henhold til lovverket. Det er et førende prinsipp at forurensede masser ikke skal graves opp på en eiendom før deretter å gjenbrukes på en annen eiendom.
