FORURENSNING I GRUNN OG VANN I SESSVOLLMOEN SKYTE- OG ØVINGSFELT

**GRUNNLAGSDOKUMENT FOR UT-
ARBEIDELSE AV REGULERINGS-
PLAN**

FUTURA 781/2015

Sessvollmoen skyte- og øvingsfelt. Oversikt over areal med grunn- og vannforurensning. Grunnlag for utarbeidelse av reguleringsplan

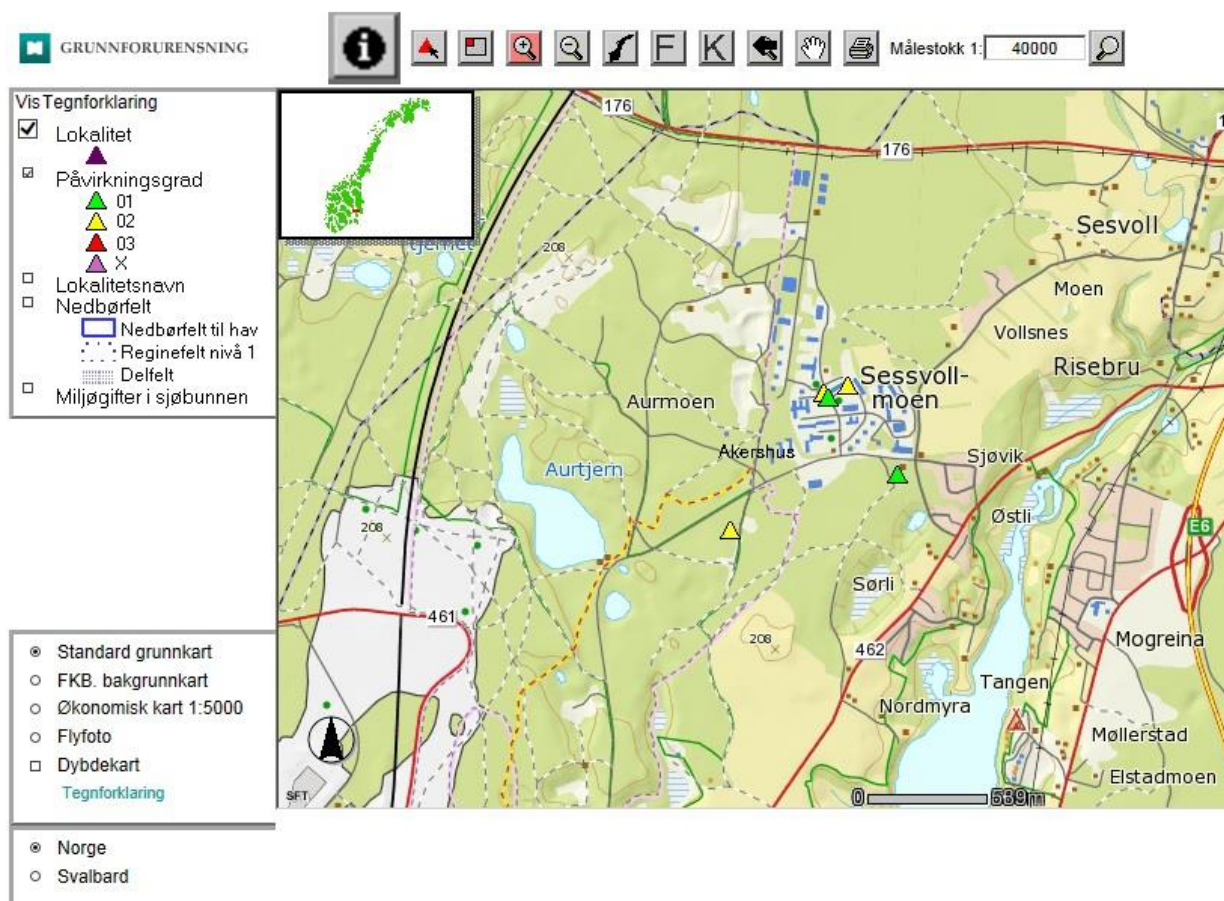
Figur 2: Oversikt over lokaliteter hentet i fra Miljødirektoratet sin grunnforurensningsdatabase. Figuren viser 5 registrerte lokaliteter. For mer informasjon se tabell 1. Figuren er et skjermbilde tatt i fra databasen.

I Miljødirektoratets grunnforurensningsdatabase er det registrert 5 forurensninger på Sessvollmoen. Status til hver enkelt lokalitet framvist i figur 2, er nærmere beskrevet i tabell 1. Flere av lokalitetene er ryddet eller utgjør mindre fare ift. utlekking av miljøgifter til grunnvannet. Flere av lokalitetene burde fjernes/merket med "tiltak gjennomført" i miljødirektoratet sin database.

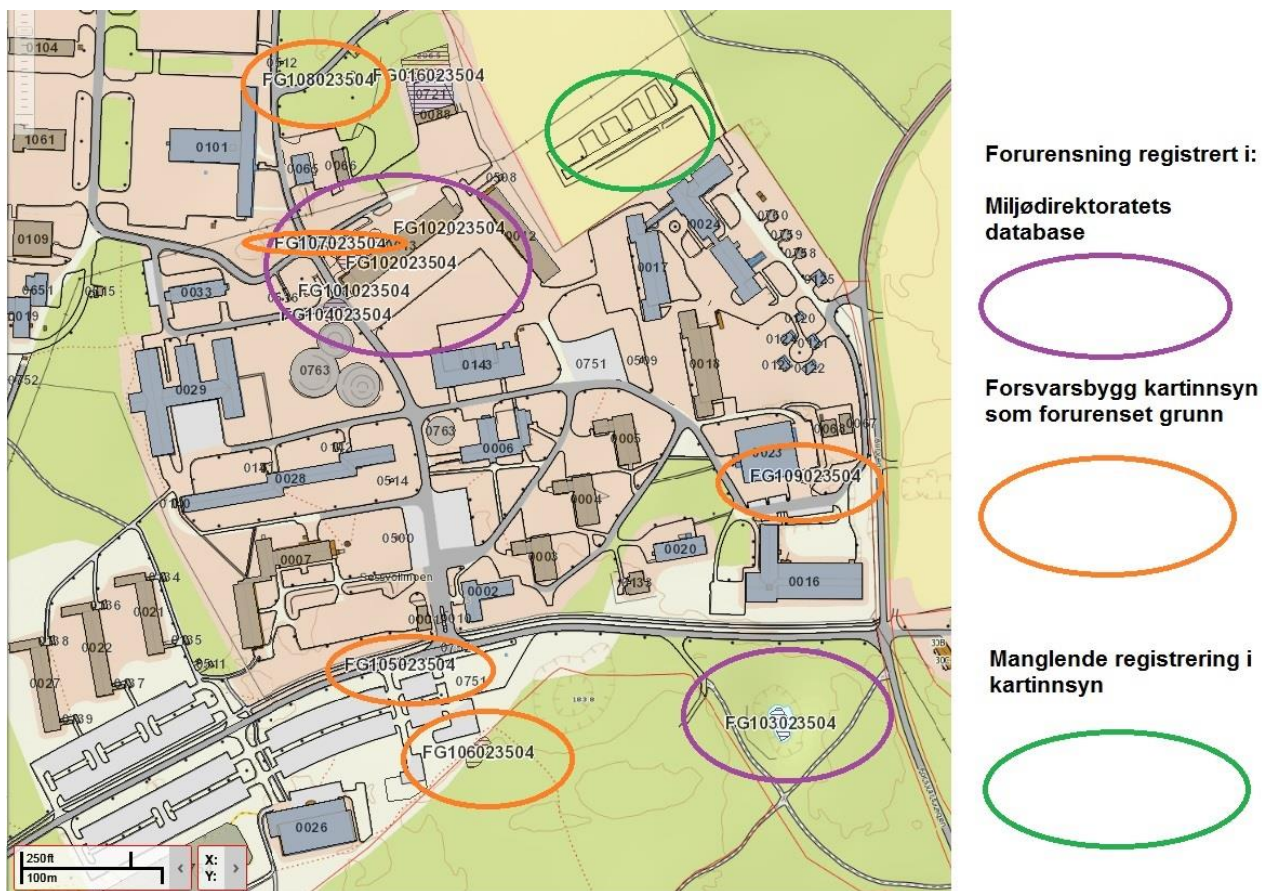
Forsvarsbygg har en egen database (kartinnsyn) med registreringer av lokaliteter der det er mistanke om forurenset grunn. Registeret gjelder for alle typer skytebaner historiske til operative, i tillegg til andre grunnforurensninger. På Sessvollmoen er det totalt 5 områder foruten skytebanene der det er mistanke om grunnforurensning. Oversikten over mistenkte areal kan sees i figur 3. For en nærmere beskrivelse se tabell 2.

Figur 3: Oversikt over forurenset grunn lokaliteter på Sessvollmoen, der 5 er registrert i Miljødirektoratets database for grunnforurensninger, og de resterende er registrert som lokaliteter med mistanke om forurenset grunn i Forsvarsbyggs sin kartbase.

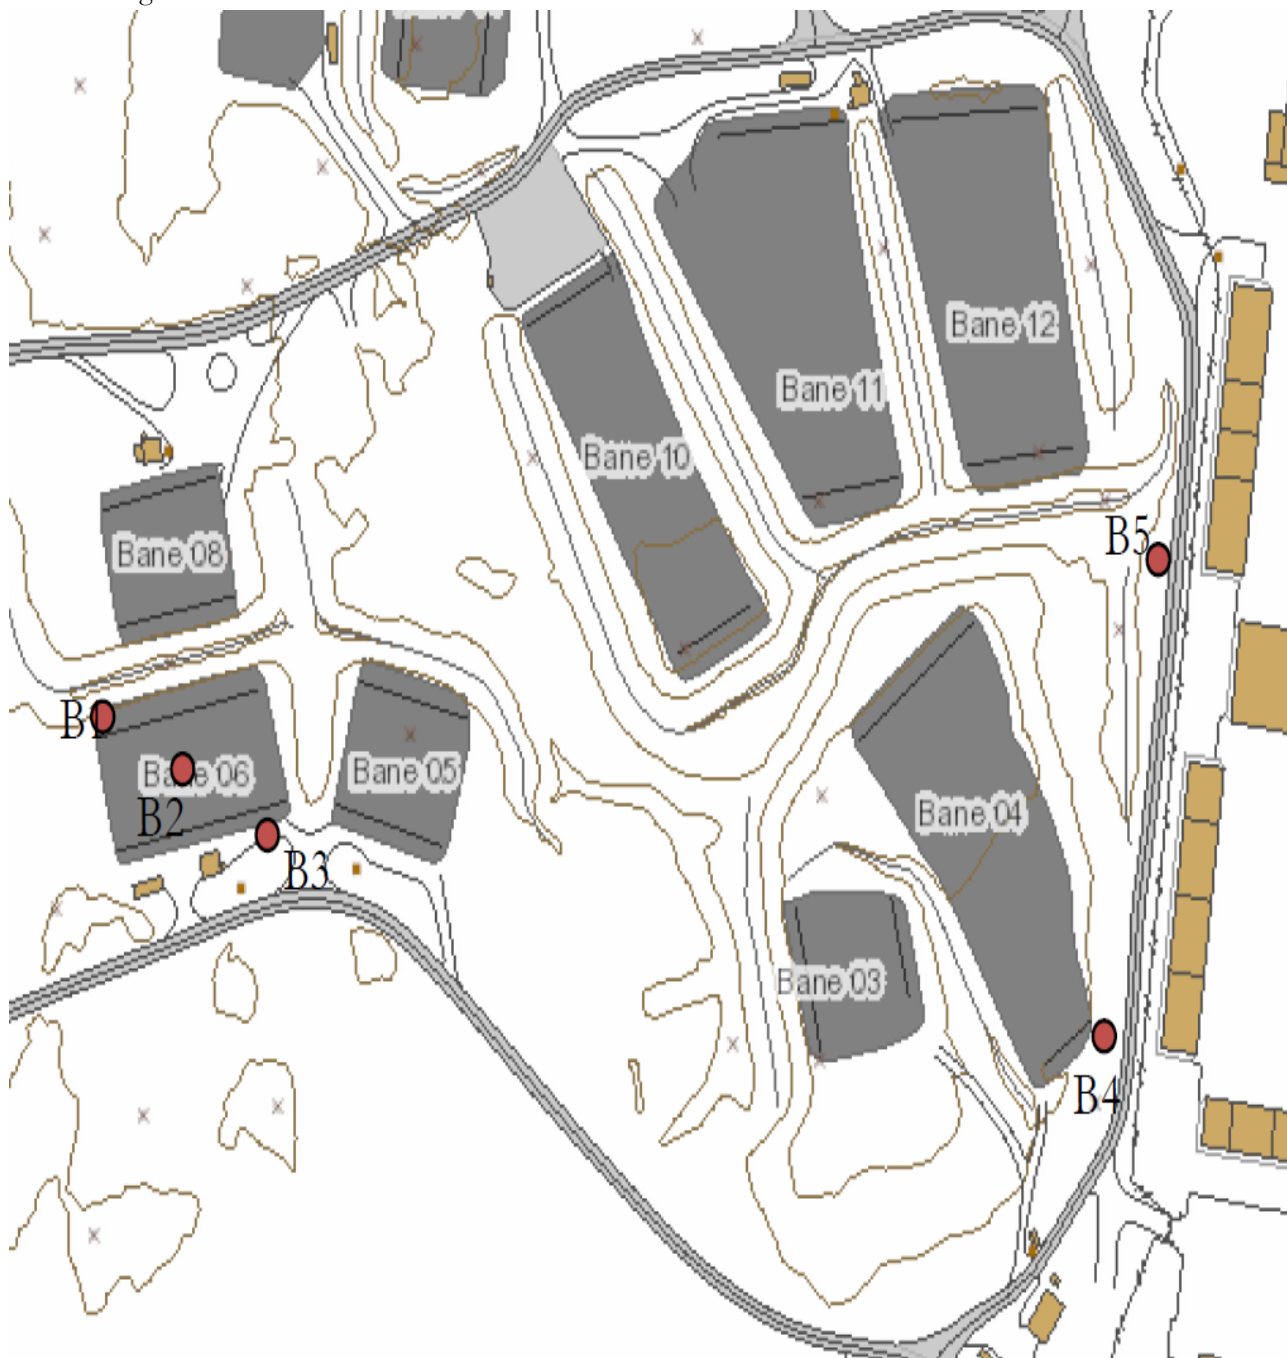
Figur 4: Brønn 1 til 3 er plassert i økende grad vekk fra kulefanget på bane 6. Brønn 4 er plassert for å fange opp tungmetalltransport fra bane 4 og 10. Brønn 5 er plassert for å fange opp tungmetalltransport fra bane 11, 12, 15 og 17.

Det er per dags dato 5 grunnvannsbrønner i Sessvollmoen SØF. Forurensningen avtar med den økende avstand til kulefangervollen. Det analyseres for følgende parametre i grunnvannet på Sessvollmoen:

Det er ikke påvist at skyteaktiviteten har påvirket den underliggende grunnvannsakvifer eller andre vannforekomster nevneverdig. Dette kommer av at mektigheten av sandavsetningen er så stor slik at det infiltrerende vannet renses i avsetningen.
