Trondheimsvegen 55 AS

## Tilstandsrapport med oversikt av trær i Trondheimsvegen 55, Jessheim.

Viser til befaring i Trondheimsvegen 55, søndag 11.11.18 sammen med dem og avtale om å utarbeide tilstand- og risikovurdering for trær på eiendommen.

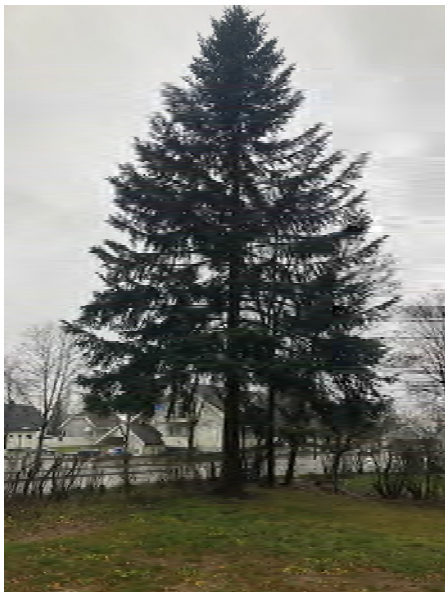
### Edelgran (Abies alba) 1 stk.

Omkrets i brysthøyde: 190 cm.

Høyde: ca. 18 m.

Kronevidde: ca. 9 m.

Fase: Vekstfase

Edelgran: Ingen synlig mekanisk skade.

Edelgran: God vitalitet med mye grønt bar. Tettvokst med god tilvekst på årsskudd.

Temaet for diskusjonen er trærnes tilstand og mulig risiko knyttet til dem. Edelgranen er i god vekst, har en symmetrisk stammeform. En kan allikevel ikke utelukke at gravearbeid i forbindelse etablering av gangvei kan ha påvirket rotsystem med eventuell råteangrep via røtter.

Edelgran og tre store bjørker felles. Edelgran felles for å unngå konflikt i forbindelse med mulig byggearbeid. Tre store bjørker bør felles med tanke på økende risiko på grunn av deres tilstand og plassering. Vi registrerte at det nylig er blitt felt to store bjørker som sto på samme rekke mot Trondheimsvegen mellom edelgran og de tre gjenstående bjørkene.

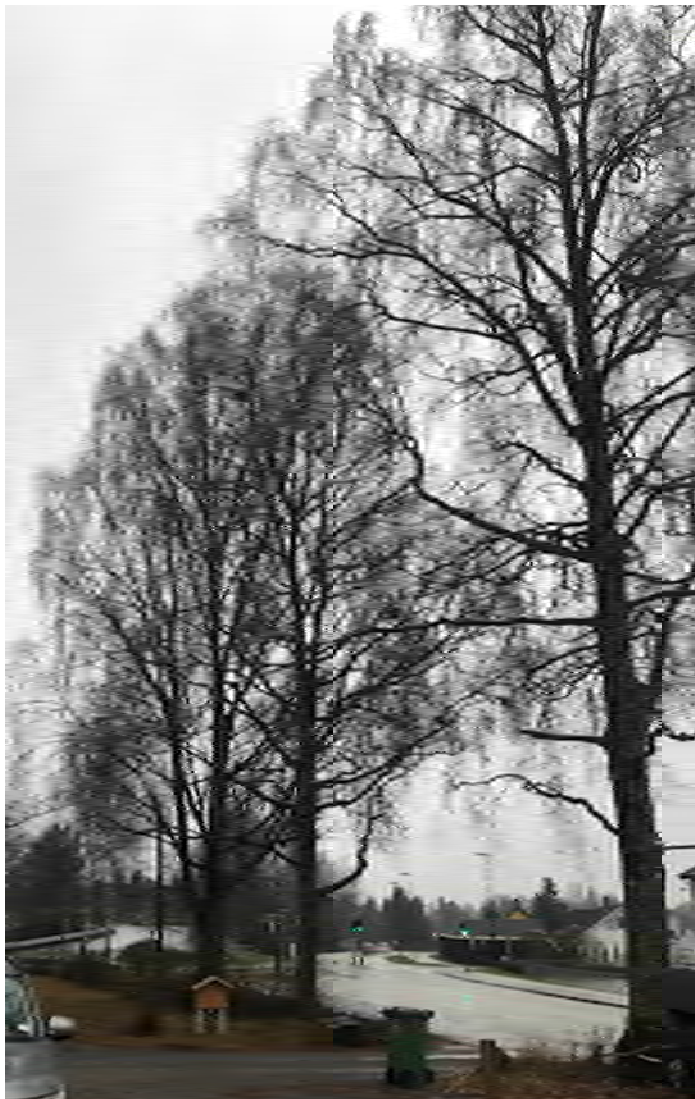
## **Bjørk (Betula pendula) : 3 store.**

Nr. 1 (høyre i bilde):

Omkrets: 210 cm.

Høyde: ca. 22 m.

Kronevidde: ca. 8 m.

Nr. 2 (midt i bilde):

Omkrets: 160 cm.

Høyde: ca. 20 m.

Nr. 3 (venstre i bilde)

Omkrets: 230 cm.

Kronevidde: Ca. 11 m.

Fase: klimaks-/avviklingsfase

Store bjørker nr 1- 3 :Mindre god vitalitet. Noe skuddavdøying, en del tørrkvist, korte årsskudd, glissent med bladverk i toppene.

De tre store bjørketrærne er i en negativ utvikling, de er i en avviklingsfase. Har til dels store strukturelle skader ( brekkasjeskade med råteinnngang), og stamme med vertikal sprekk. Om trærne ikke utgjør en akutt fare for omgivelsene per dags dato, så vil den faren være økende med tiden. Stabiliteten til disse tre store bjørkene vil gradvis forringes. Trærne er høye, og er store vindfang. Skader i rotsonen for disse trærne vil også kunne være aktuelt. Dette er dog ikke avdekket ved inspeksjon.

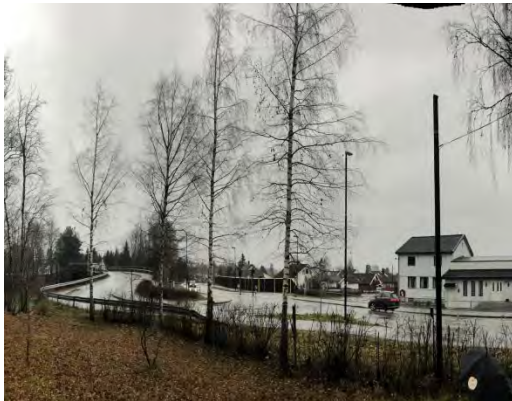
## **Bjørk (Betula pendula) 4 stk.**

Omkrets: ca. 50-60 cm.

Høyde: ca. 14-15 m.

Kronevidde: ca. 4 m.

Fase: etablering-/vekstfase.

4 mindre bjørker: Ingen synlig mekanisk skade.

Fire mindre bjørker: God vitalitet. Lange årsskudd , bra mengde bladverk, lite tørrkvist. I god veks.

Fire mindre bjørker er bevaringsverdige, og utgjør minimal risiko med sin mekaniske tilstand og vitalitet.

Fire mindre bjørker i rekke bør stå. De bør skjøttes for å ivareta en stabil og sterk stammestruktur. Disse trærne vil sannsynligvis ha et langt livsløp.

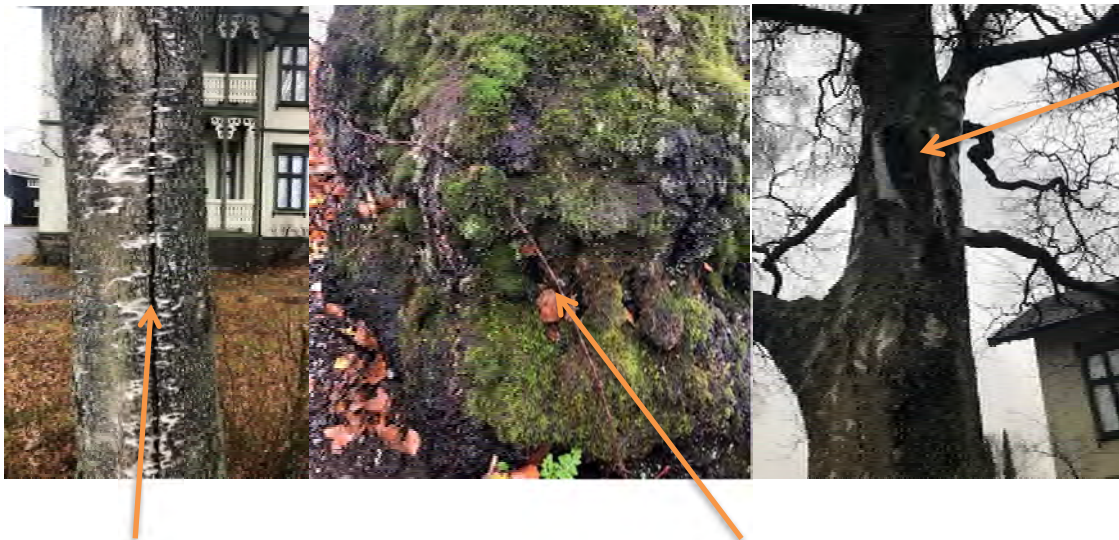
Store bjørker nr. 1-3: Alle bjørkene bærer preg av å ha hatt ytre påkjenninger i rotsonen med råteangrep. Inngrodd piggråd (bilde midt), vertikal stammesprekk i bjørk nr. 2 (bilde venstre) og brekkasje av stor grein med råteinngang (bilde høyre).
