# Tiltaksrettet overvåkning edelkreps i Vannområde Øyeren 2023

Skrevet av Elin Kollerud og Nikolai Aarseth Krøgenes

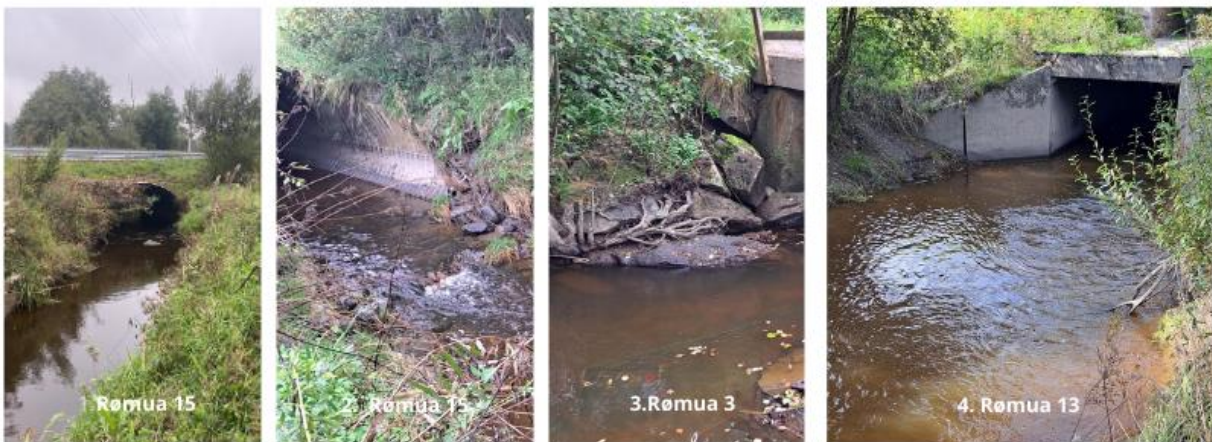
Bildeserie 2: Rømua stasjon 13 og 15 (Foto: Erlend Tyrihjel Kvernenes)

Stasjon 13 var den nederste stasjonen i Rømua med en kraftig kulvert under Kongsvingerveien 1548 og utgjør nok det viktigste hinderet i Rømua sammenlignet med stasjon 3 og 15. Kulverten er bygd med rør et stykke oppstrøms og nedstrøms veien og det er nokså jevn strøm av vann. Likevel er det lite fall og ikke helt umulig for kreps å gå inn i kulverten og oppstrøms veien. Stasjon 3 ligger i et strykparti, men også her er det lite fall, slik at dette ikke utgjør et reelt vandringshinder. På stasjon 15 går det en kulvert under Jødalhsveien, men dette utgjør heller ikke et vandringshinder.

| Lokalitet | Tiltak |
|---|---|
| Rømua | Vannkjemisk overvåking<br>Bunndyrsundersøkelser<br>Minske næringstilførselen i vassdraget/avrenningsproblematikk<br>Hindre forurensingsutslipp<br>Vurdere reetablering av kreps dersom forholdene igjen tilsier at kreps kan leve her<br>Slått av kjempespringfrø (stasjon 13) |

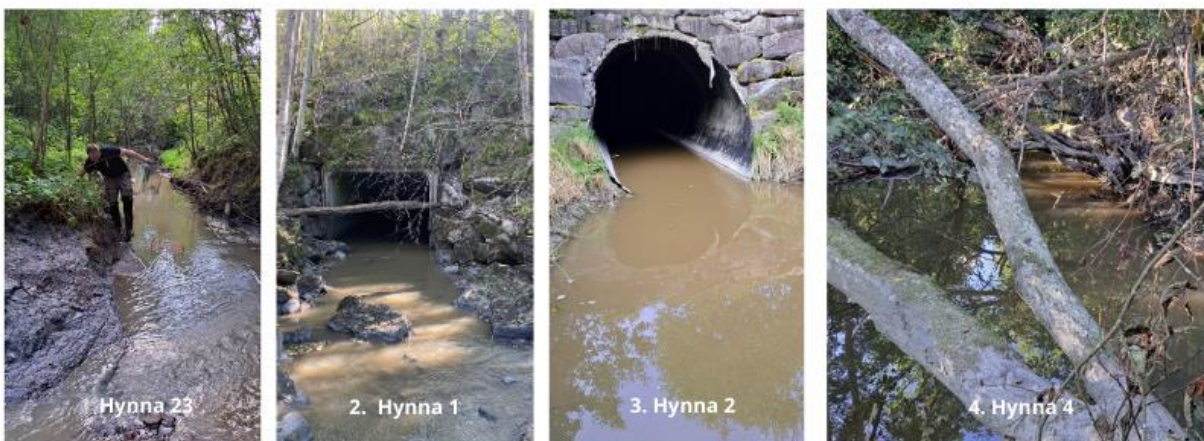
Bildeserie 3: Stasjoner i Hynna (Foto: Elin Kollerud)

Hynna er ei grunn elv som preges av leire og er stilleflytende. Det var stedvis liten vannføring, særlig i øvre deler. Øverst på stasjon 23 var det svært grunt og i tørkeperioder, er det trolig svært lite eller tørt også i bunnen. Lenger ned ved stasjon 1 var det noe mer vann, men fortsatt svært grunt. Det går en lang kulvert fra stasjon 1, til stasjon 2 som ligger noen hundre meter nedstrøms. Denne kulverten går over i rør og utgjør et betydelig vandringshinder blant annet på grunn av lengden. Vannet så ut til å flyte fint igjennom, selv om fallet er minimalt. Ved stasjon 2 har Hynna noe mer dybde og det er stedvis vegetasjon ut i elva. Også her er det leirebunn og kun et fåtall større steiner. Vi fanget noen sørv i teinene ved stasjon 2 og det vitner om liv i elva.

Leirebunn og vegetasjon både langs kanten og ut i elva, preger også stasjon 4 lengst nede i Hynna. Vannstanden var noe høyere her enn på stasjonene lenger opp.

| Lokalitet | Tiltak |
|---|---|
| Hynna | Vannkjemisk overvåking<br>Minske næringstilførselen i vassdraget/avrenningsproblematikk<br>Hindre forurensingsutslipp<br>Bunndyrsundersøkelser |

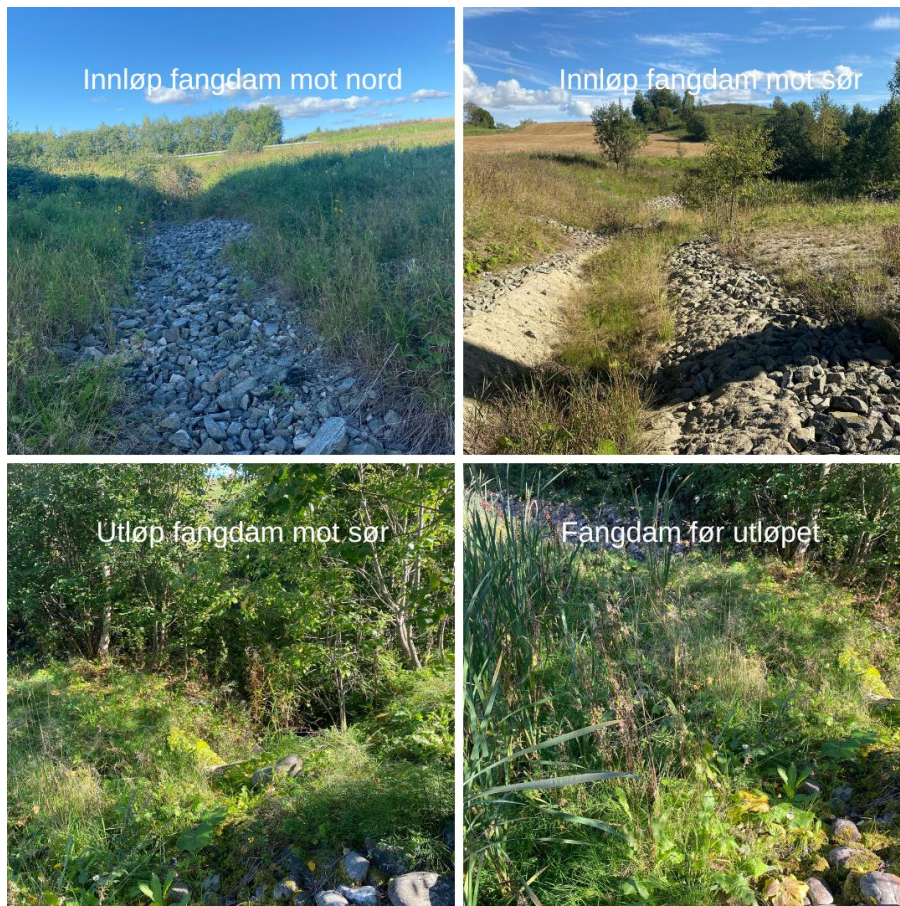
Bildeserie 4: Innløp og utløp av fangdam ved E16, Hilleren  
(Foto: Erlend Tyrhjel  
Kvernes)

Mellom stasjon 1 og 2 er det også en fangdam, rett nedstrøms E16. Den er tørrlagt i innløpet, preges av lavt vannspeil og gjengroing. I utløpet er den også i stor grad igjengrodd.

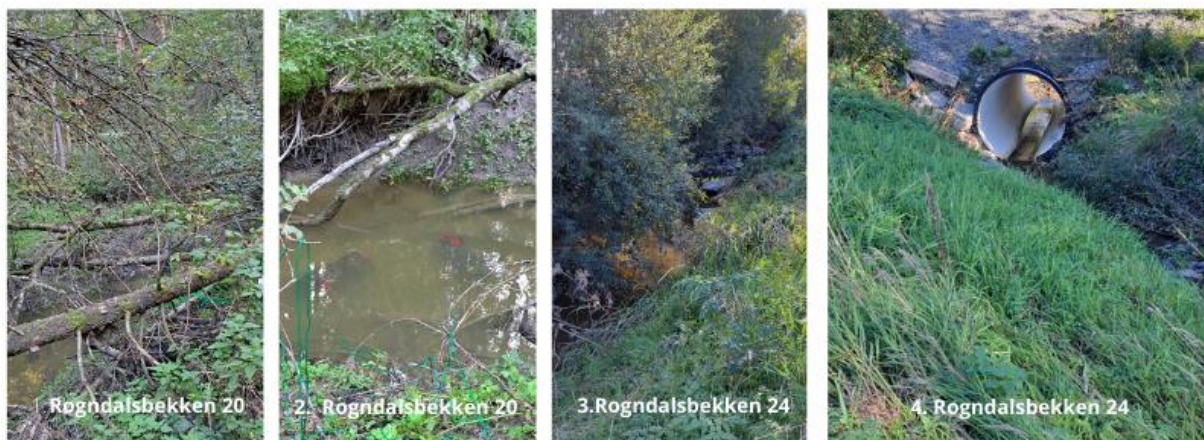
Bildeserie 5: Stasjoner i Rogndalsbekken (foto: Elin Kollerud)

Kulverten ved stasjon 24 ved Stokkeveien ligger for lavt til å fungere som et vandringshinder for kreps. Det var liten vannføring ved observasjonstidspunktet og det kan tenkes at kulverten tørrlegges i tørkeperioder. Stasjon 24 hadde ellers en brukbar biotop med større steiner og kulper. Stasjon 20 bar imidlertid preg av gjengroing og kun et få tall kulper som var egnet for teinefiske.

| Lokalitet | Tiltak |
|---|---|
| Rogndalsbekken | Vannkjemisk overvåking<br>Minske næringstilførselen i vassdraget/avrenningsproblematikk<br>Hindre forurensingsutslipp<br>Bunndyrsundersøkelser |

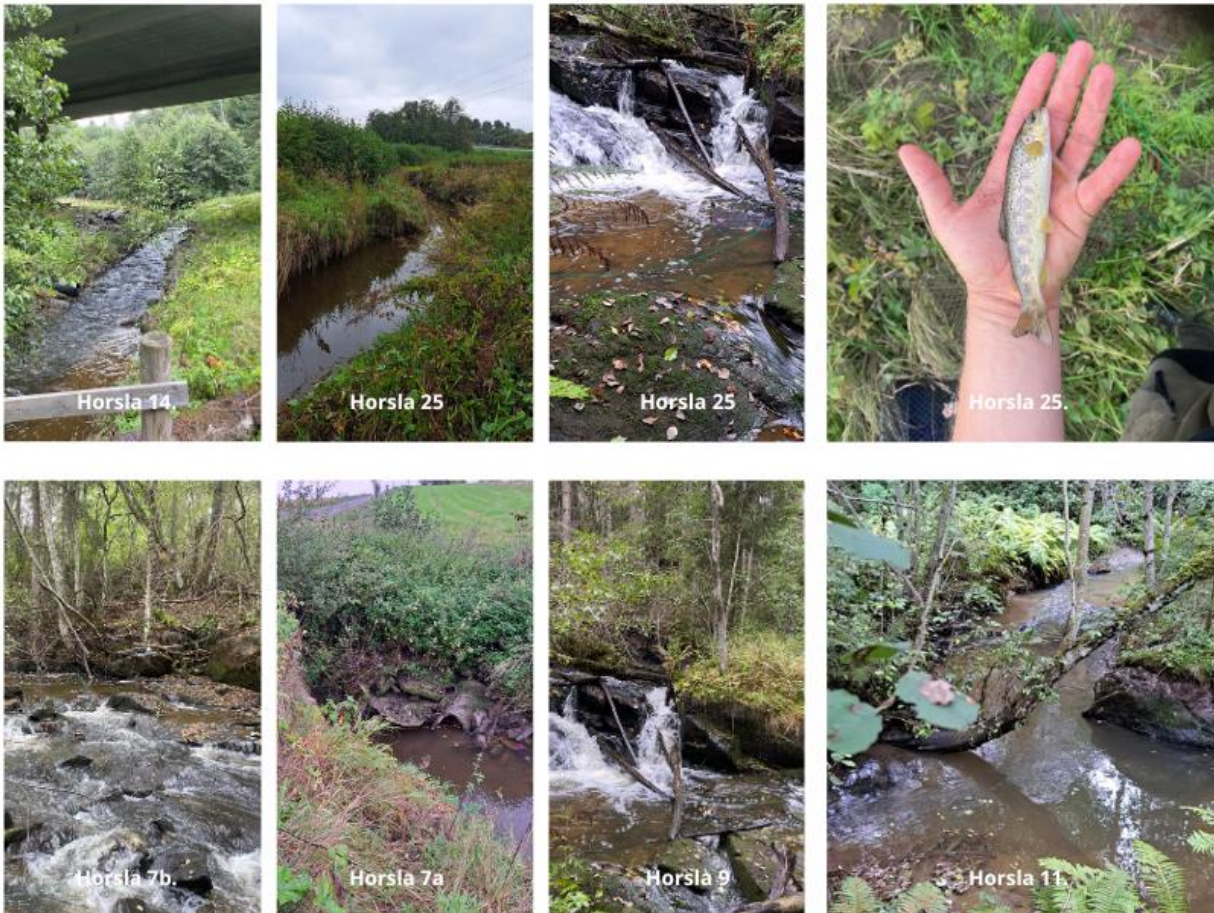
Bildeserie 6: Stasjoner i Horsla (Foto: Elin Kollerud)

Nederst i Horsla ved stasjon 25 er det en dam med tilhørende bratt fall ved Inngjerd. Dammen og fossefallet er et vandringshinder for kreps. Vi fikk en ørret nedstrøms dammen. Også ved stasjon 9 er det et lengre fall og noe stryk, som kan være et hinder. På de øvrige stasjonene er elva mer stilleflytende. Særlig stasjon 14 har en flott biotop for kreps med gode skjulmuligheter og fin gjennomstrømming av vann. Også stasjon 7b har større steiner og god gjennomstrømming, og har dermed en fin krepsebiotop.

| Lokalitet | Tiltak |
|---|---|
| Horsla | Vannkjemisk overvåking<br>Bunndyrsundersøkelser<br>Minske næringstilførselen i vassdraget/avrenningsproblematikk<br>Hindre forurensingsutslipp<br>Luking eller slått av kjempespringfrø |

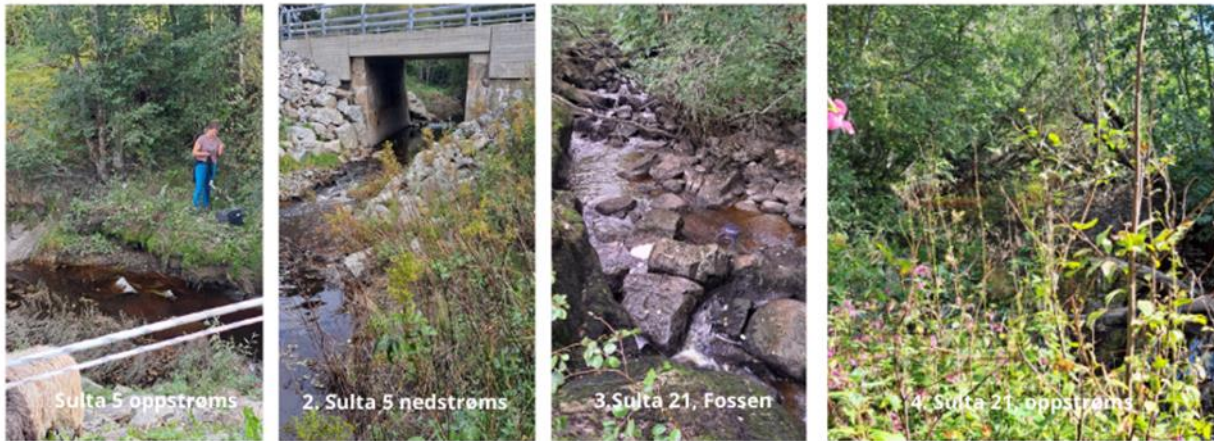
Bildeserie 7: Stasjon 5 og 21 i Sulta (Foto: Elin Kollerud)

Nederst i Sulta er det et bratt fall ved stasjon 21 ved Fossen, som kan være et vandringshinder. Ved stasjon 16 er det en dam og et bratt fall, som også vil være et godt vandringshinder opp mot Hvamsetertjern. De øvrige lokalitetene har kulverter og/eller stryk som kreps vil kunne ta seg forbi.

| Lokalitet | Tiltak |
|---|---|
| Sulta | Vannkjemisk overvåking<br>Minske næringstilførselen i vassdraget/avrenningsproblematikk<br>Hindre forurensingsutslipp<br>Luking eller slått av kjempespringfrø |

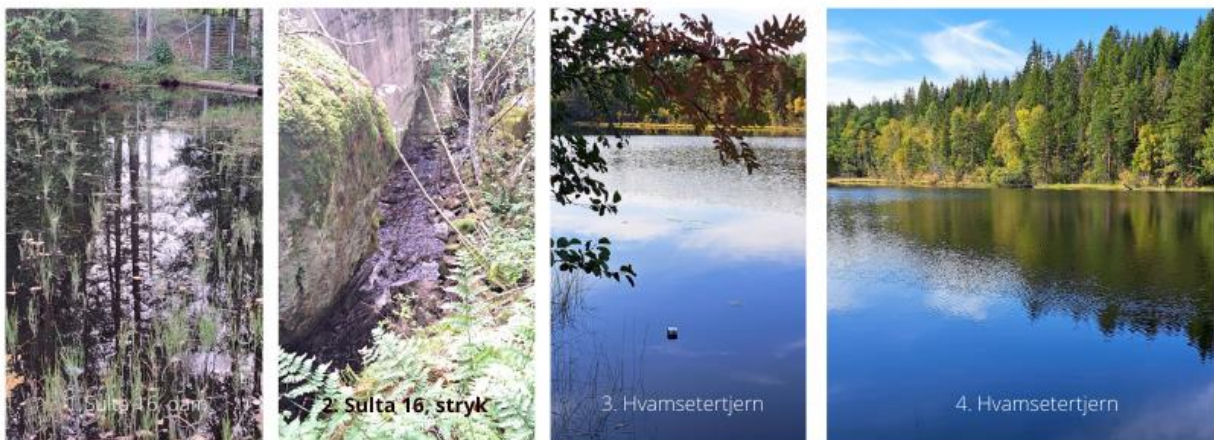
Bildeserie 8: Stasjon 16 i Sulta og 8 i Hvamsetertjern (Foto: Elin Kollerud)

Hvamsetertjern ligger i et skogområde og preges av flytevegetasjon og en del organisk materiale. En abbor ble fanget i teinene.

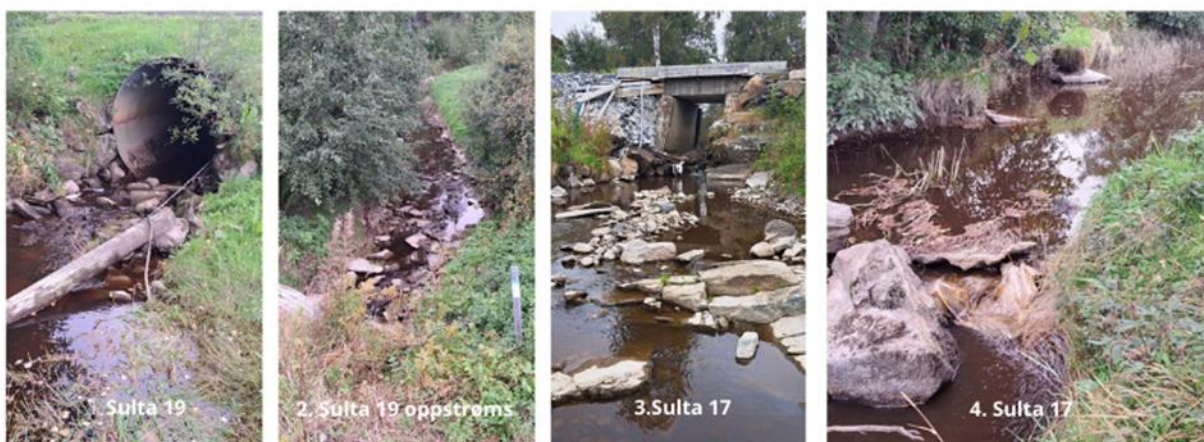
Bildegserie 9: Stasjon 17 og 19 i Sulta (Foto: Elin Kollerud)

Biotopene langs Sulta er varierende med flere partier med gode skjulmuligheter. Elva preges imidlertid av nedslamming og svært brunt vann, særlig mellom stasjon 17 og 21. Oppstrøms ved stasjon 19 er elva klarere og her ble det fanget ei padde og to igler i teinene her.

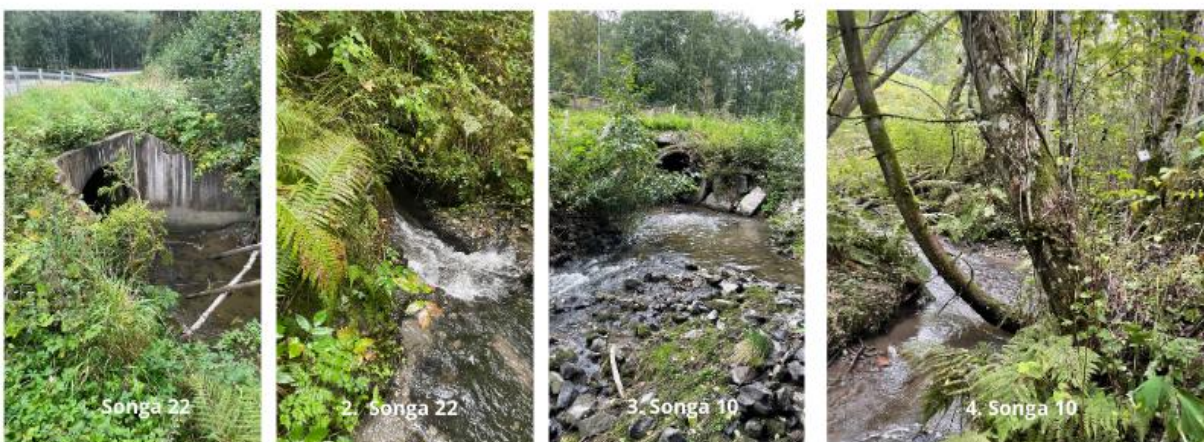
Bildegserie 10: Stasjoner i Songa (Foto: Elin Kollerud og Bianca Gelink)

Stasjon 22 har en kulvert under Kisavegen som vil være et vandringshinder. Fallhøyden er på et par meter og det var god gjennomstrømming på observasjonstidspunktet. Nedstrøms kulverten er det fine kulper med større steiner og gode skjulmuligheter. På stasjon 10 er elva mer stilleflytende, men det er stedvis greie biotoper med stein. Kulverten under Jødalhsveien vil imidlertid ikke utgjøre et vandringshinder.

| Lokalitet | Tiltak |
|---|---|
| Songa | Vannkjemisk overvåking<br>Minske næringstilførselen i vassdraget/avrenningsproblematikk<br>Hindre forurensingsutslipp<br>Bunndyrsundersøkelser |

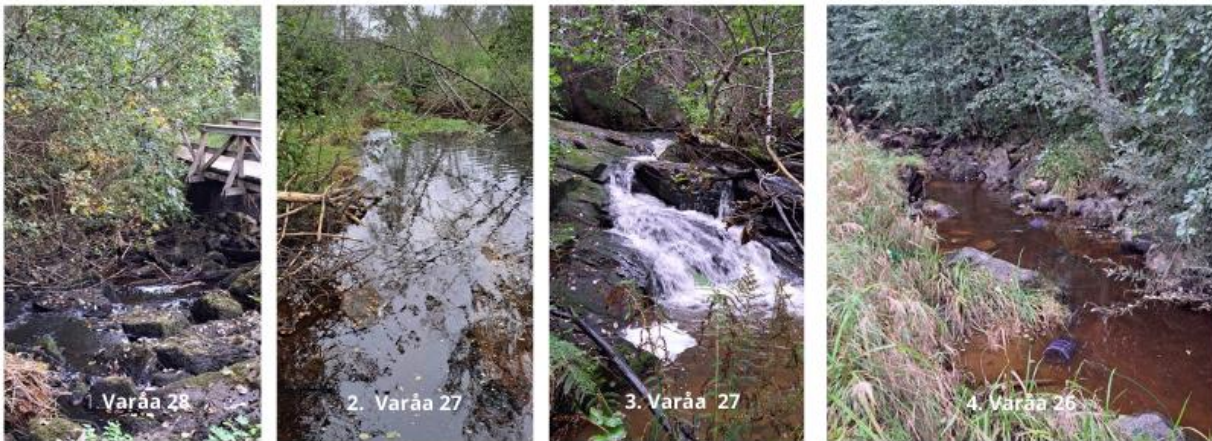
Bildeserie 11: Stasjoner i Varåa (foto: Elin Kollerud)

I Varåa var det ikke en del av oppdraget å ta bilder av mulige vandringshindre. Det er imidlertid en foss ved Vårå møtte, samt en dam oppstrøms mølla, som er viktige vandringshindre med tanke på spredning av krepsepest fra Glomma og opp i Varåa. Biotopene ved stasjonene 26-28 er gode med steinete bunn, gode skjulmuligheter blant store steiner, god gjennomstrømming av vann og lite gjengroing.

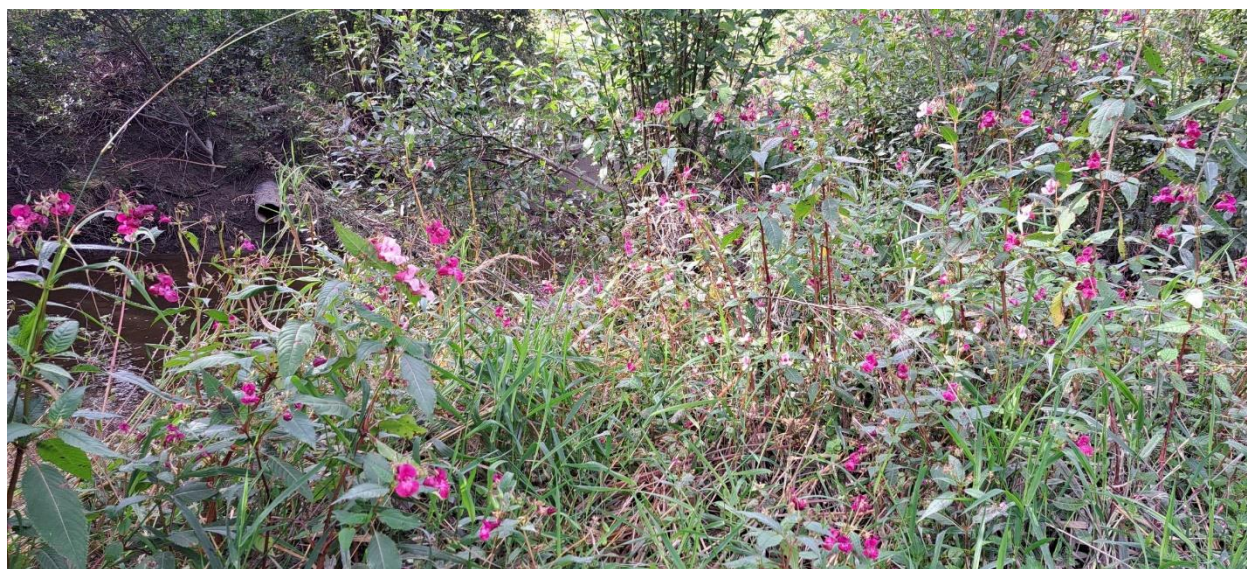
Vi observerte kjempespringfrø ved stasjon 11 i Horsla, 13 i Rømua og 5, 17 og 21 i Sulta. Langs Sulta og Horsla vokser det stedvis noe kjempespringfrø, men den har konkurranse fra andre vekster og står relativt spredt. Langs Rømua derimot, ved stasjon 13, har springfrøene tatt helt overhånd og dominerer større områder langs elva og jordekanten med tette tepper.

Bilde 12: Kjempespringfrø langs Sulta (Foto: Elin Kollerud)

Regelmessig slått flere ganger i vekstsesongen minst 3 år på rad regnes som det mest effektive tiltaket for å bekjempe planten og hindre videre spredning (Nibio, 2023).
