Pinnebekken

Vurdering av naturverdier og forslag til tiltak

Ullensaker kommune - Akershus
2018

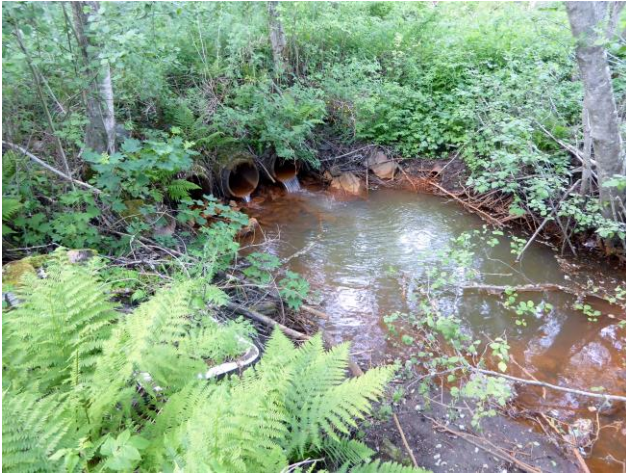
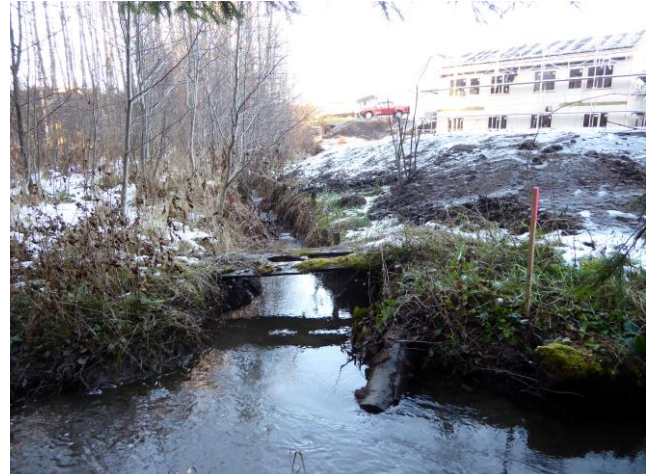
Figur 2. Pinnebekken renner nede i en liten ravine og har god gjennomstrømning.
Foto: Kjell Sandaas 24.11.2017 og 30.05.2018.

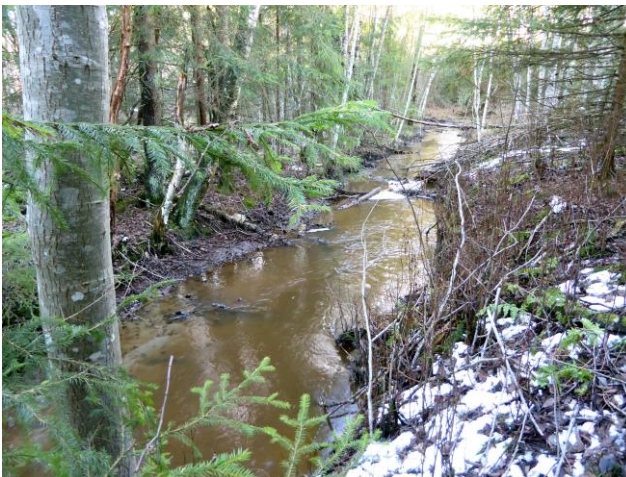
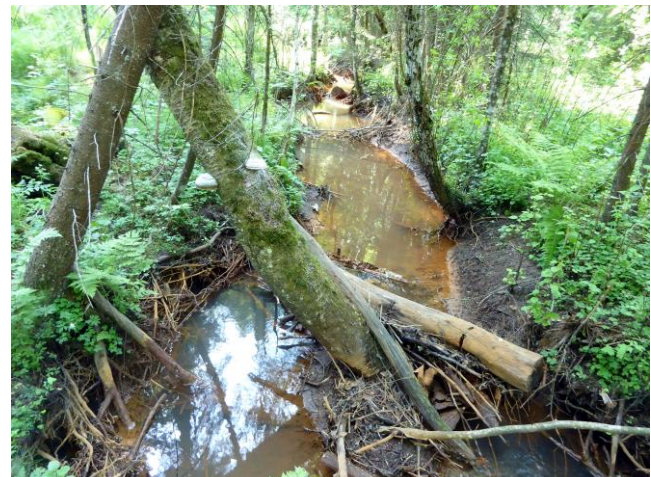
Figur 3. Pinnebekken sentralt i område nede i ravinen med frodig skog og «vill» natur.
Foto: Kjell Sandaas 24.11.2017 og 30.05.2018.

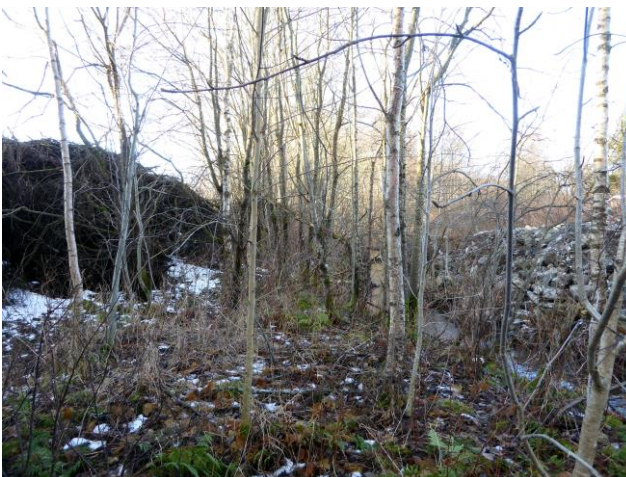
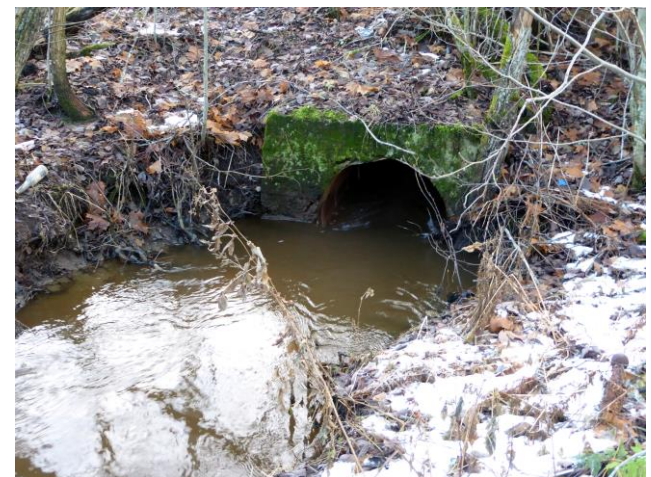
Figur 4. Pinnebekken og breddene er preget av at bekken ses på «avløp og dumpeplass».
Foto: Kjell Sandaas 24.11.2017.

Ravinene er mange steder skjemet av søppel, skrot, utfyllinger og hogst- og hageavfall som bør fjernes fordi gjenstander kan skade ville dyr og folk som bruker områdene. Dessuten tiltrekker forsøpling mer forsøpling. Videre må det lages ordninger for å unngå at bygge- og anleggsavfall blir dumpet eller lagret i eller på kanten av ravinene. Under opprydding er det imidlertid viktig å skille mellom avfall og trær som har dødd og falt. Disse skal bli liggende som en viktig del av det biologiske mangfoldet.

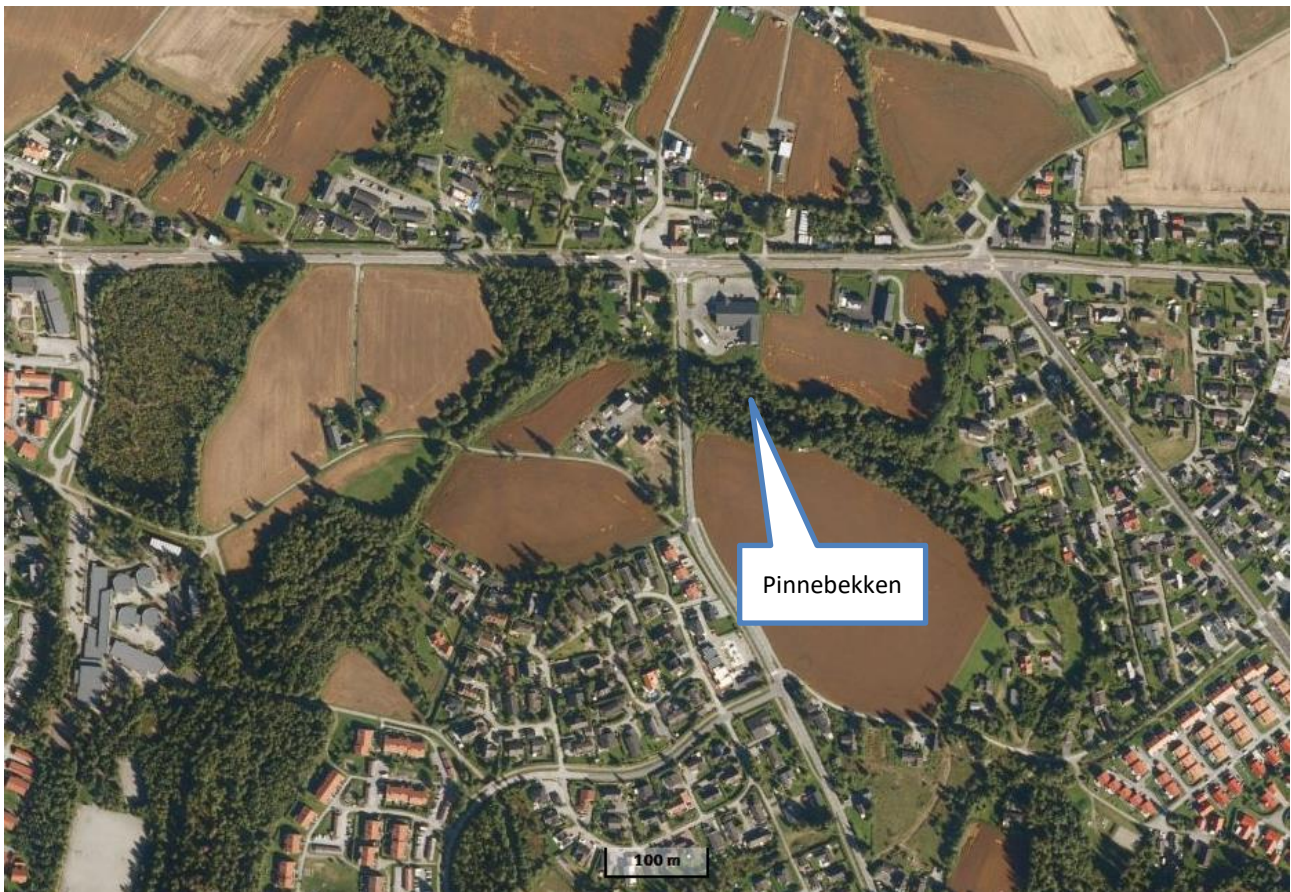
Figur 7. Flyfoto viser hvordan ravinene og bekkene utgjør et grønt nettverk av natur i et ellers meget intensivt utnyttet kulturlandskap med betydelig urban påvirkning.

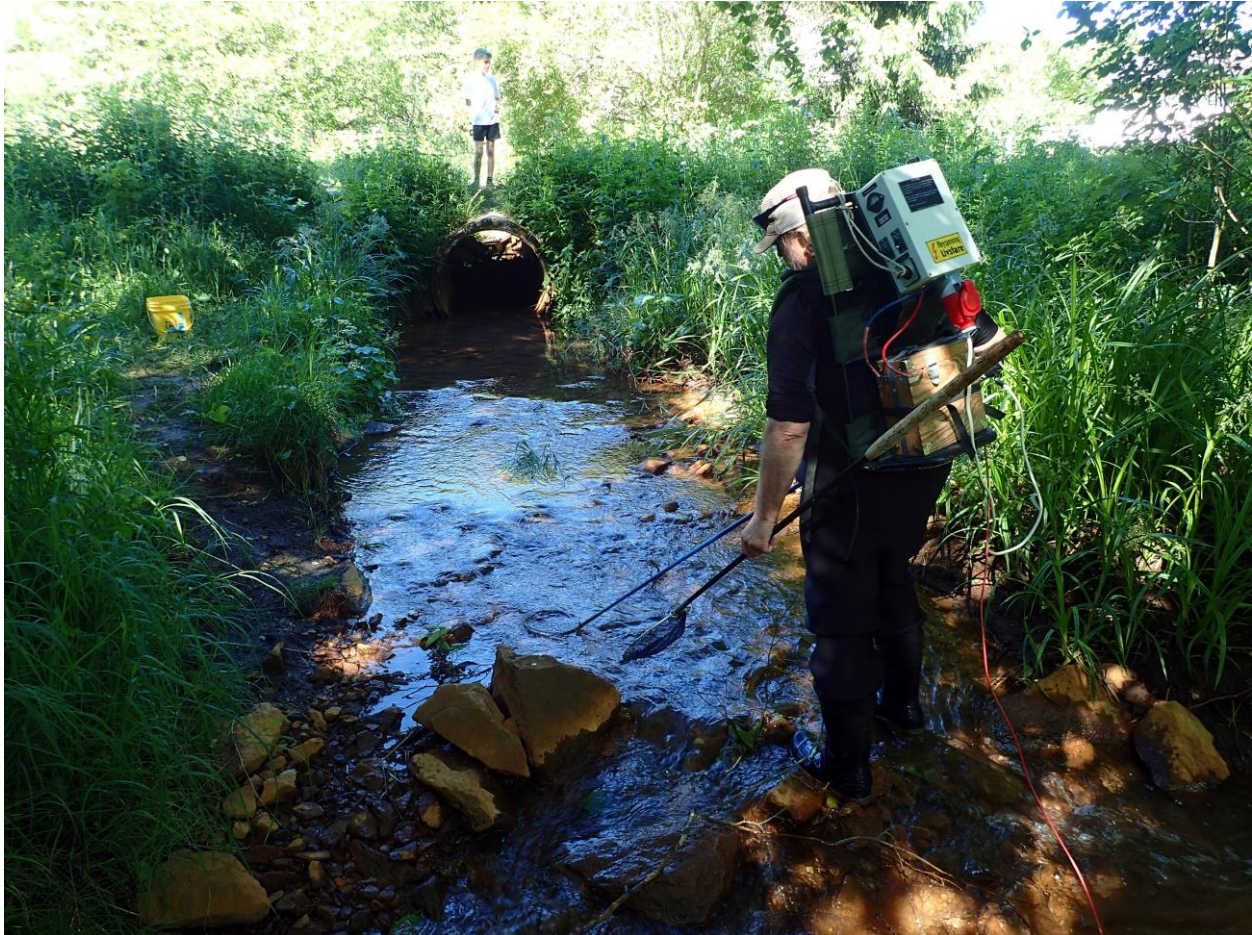
Oppdragsgiver ønsket spesielt at eventuell forekomst av fisk i bekkene skulle ivaretas og forsterkes dersom behov for dette ble klarlagt. En undersøkelse av mulig fiskeforekomst, ved hjelp av elektrisk fiskeapparat, ble utført 12.06.2018, jf. figur 9. Basert på en vurdering av bekkens tilstand ble to lokaliteter valgt ut. Den øverste ligger nedstrøms Gamle Algårheimveien og ca. 100 m nedstrøms planområdets sydlige avgrensning. Den andre lå lenger nede i bekkens umiddelbart oppstrøms Brattfossen. Årsaken til dette valget var vannføring, bekkens generelle tilstand og hvor egnet bekkene var for ørret og fisk i bekkene generelt. Fisk ble ikke funnet.

Figur 9. Elektrisk fisk på øvre stasjon nedstrøms Gamle Algarheimveien. Foto: Kjell Sandaas 12.06.2018.

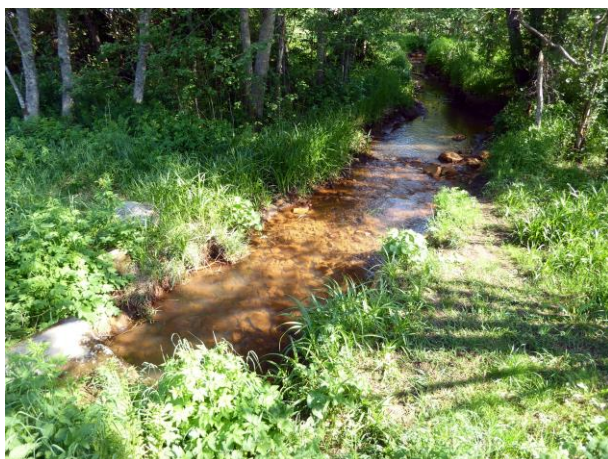
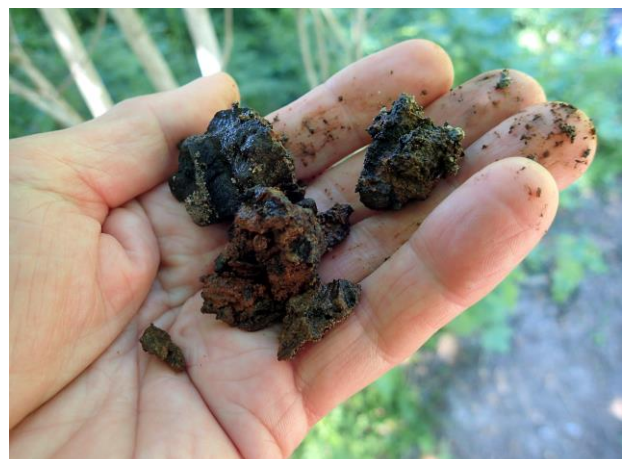
En vannprøve tatt 30.05.2018 på samme sted som den øverste el-fiskestasjonen, ved Gamle Algårheimveien. Prøvene viste høye nivåer for både jern (Fe 520 µg/l) og mangan (Mn 50µg/l). Disse tungmetallene kan være svært giftige for fisk i høye konsentrasjoner og under spesielle forhold. Tydelige utfellinger av jern («rustklumper») ble funnet flere steder i bekkene, jf. figur 10. En grunneier opplyste at vannet i bekkene var kjent for å ha mye kalk og jern, samt at grunnvannet var så godt at bekkene aldri gikk tørr. Denne grunneieren opplyste også at det for 30-40 år siden hadde vært småfisk i bekkene. Kildeområdet til bekkene nord for Algårheimveien er avskoget, oppdyrket og alle bekkeløp er lukket eller kanalisert. Disse inngrepene har påvirket vannkvaliteten og medført at forholdene er ulevedlige for fisk i dag.

Figur 10. Bekken er farget rustrød og jernutfellinger, «rustklumper», ble funnet flere steder i bekken. Foto: Kjell Sandaas 12.06.2018.
