# GEOTEKNISK NOTAT

Vurdering av områdestabilitet, lokalstabilitet og anbefalinger rundt fundamentering

Verkensvegen, gnr./bnr. 132/316 i  
Ullensaker kommune

50866-01-R

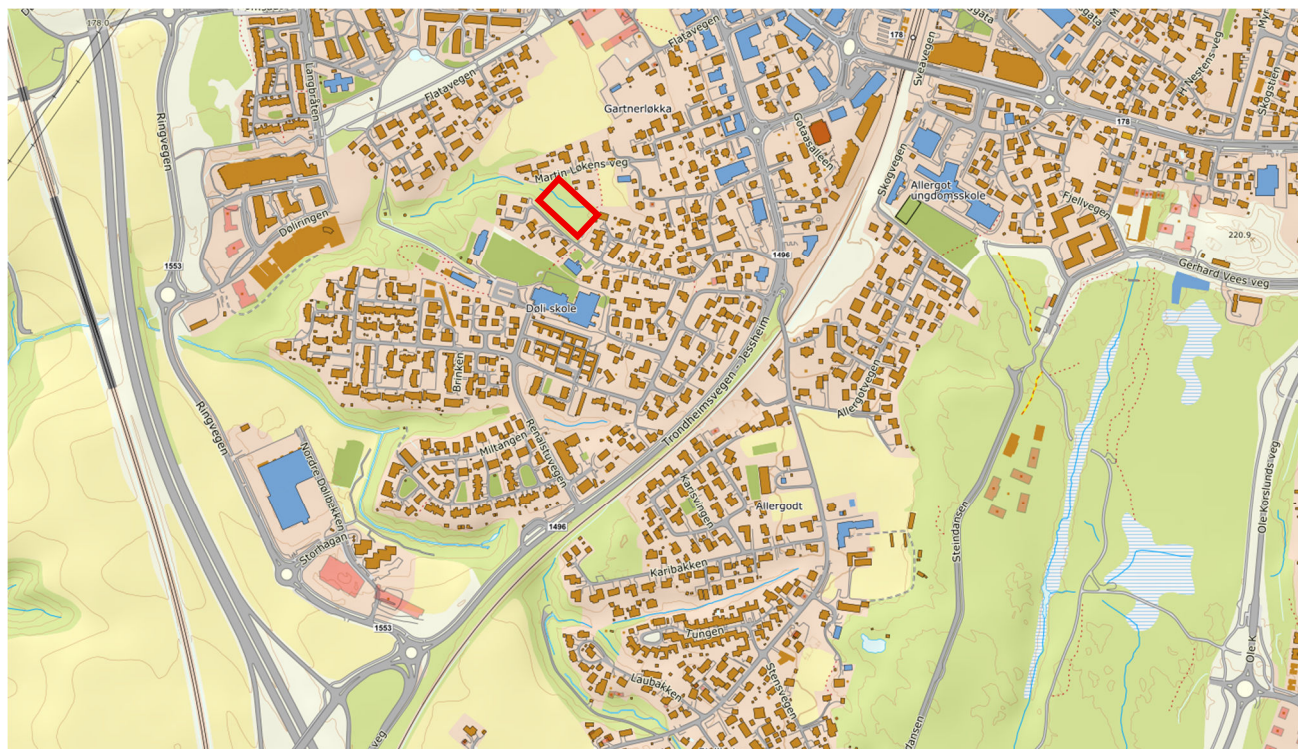
Figur 0: Topografi og bebyggelse rundt tiltaksområdet, gnr./bnr. 132/316 i Ullensaker kommune. Tiltaksområdet er vist innenfor rød ramme. Kilde: norgeskart.no

Romerike Geoteknikk AS (RGT) har fått i oppdrag av Romerike Bygg og Vedlikehold AS å utføre geotekniske vurderinger mtp. områdestabilitet ifm. oppføring av 3 stk. 2-mannsboliger i Verkensvegen, gnr./bnr. 132/316 i Ullensaker kommune, jf. Figur 0. Illustrasjon av prosjektet kan ses i Figur 1.

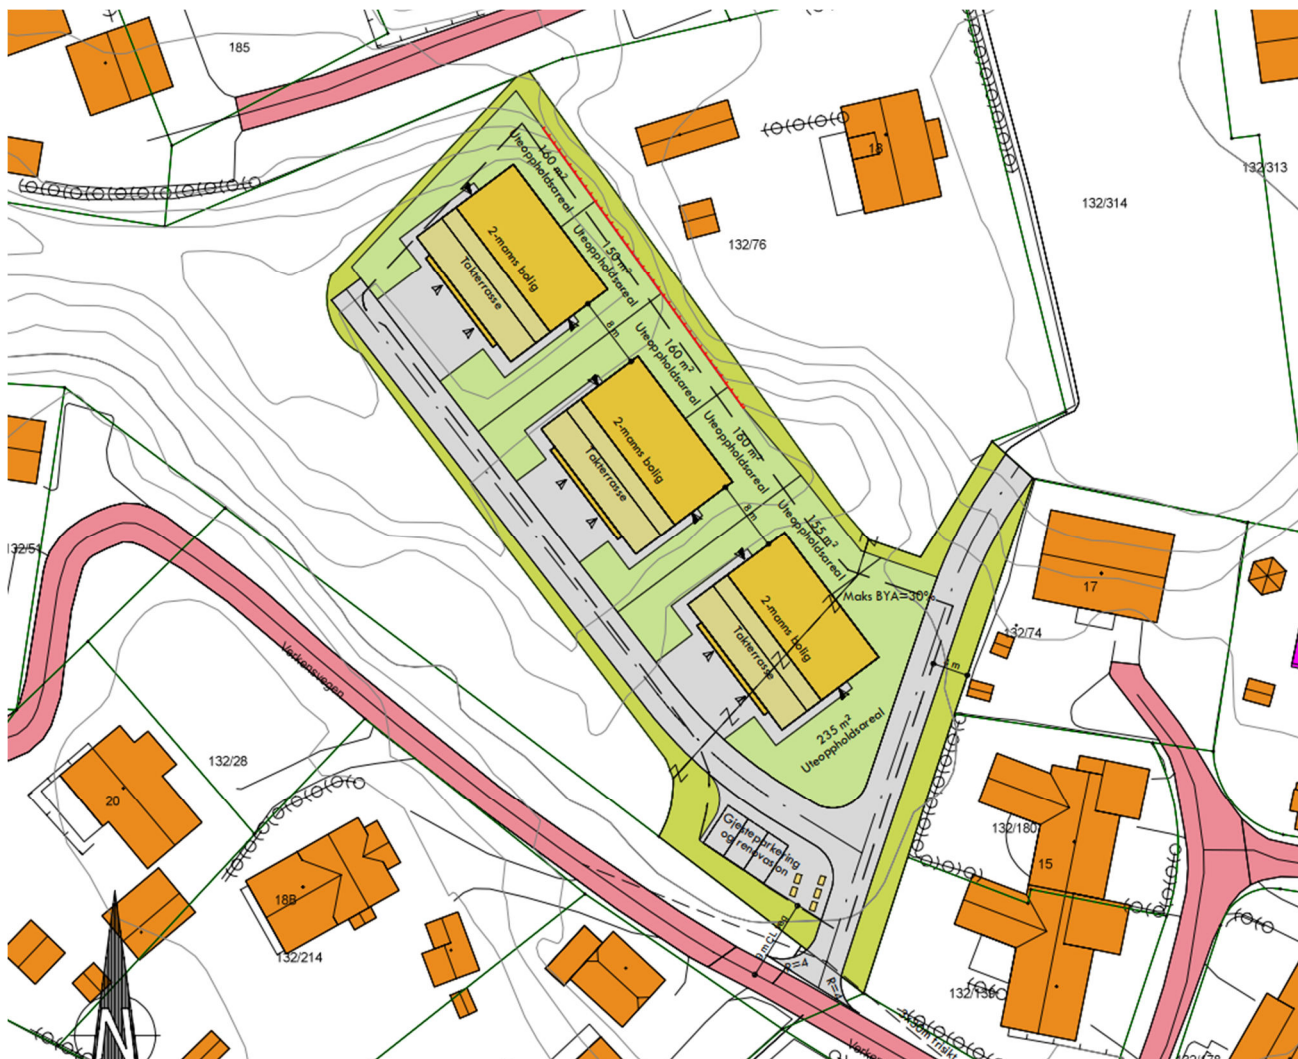
Figur 1: Illustrasjoner av prosjektet, utklipp fra situasjonsplan mottatt 26.01.2026.

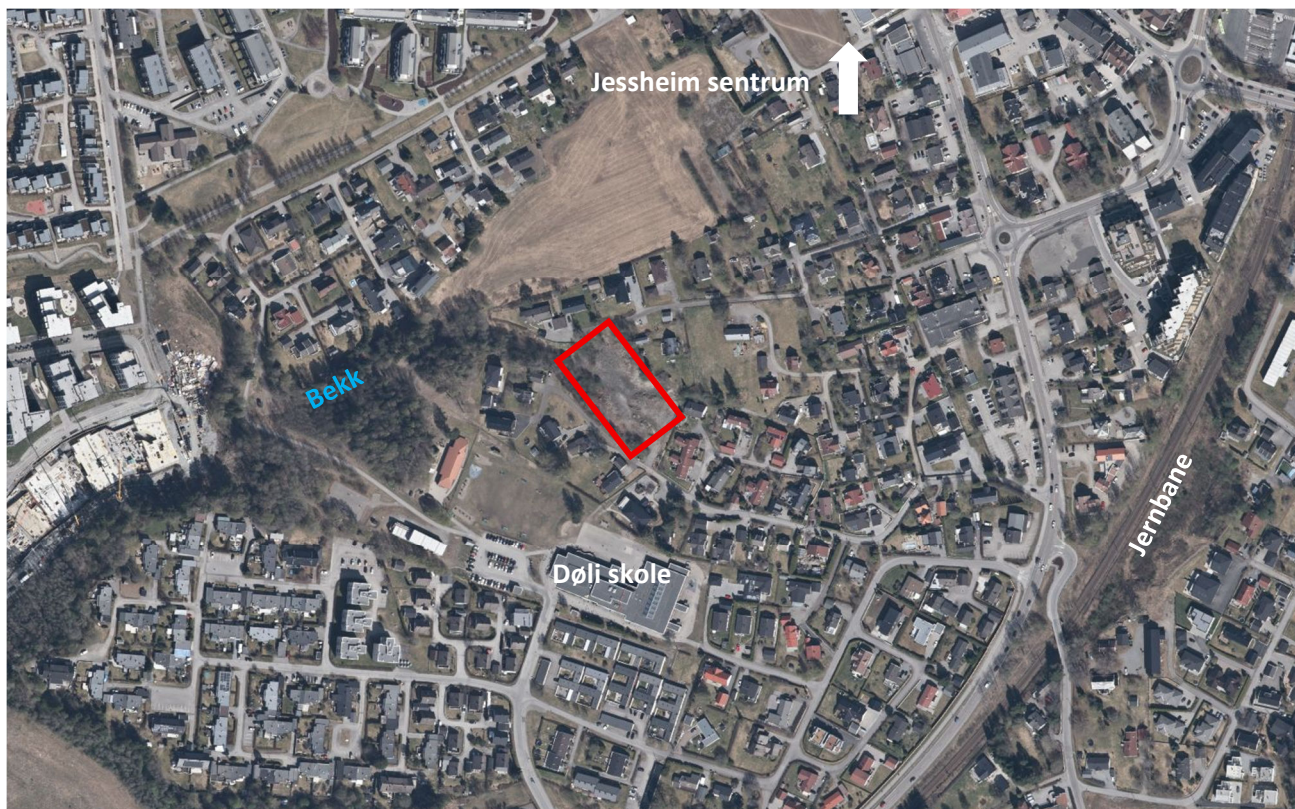
Figur 2: Flybilde av området rundt gnr./bnr. 132/316 i Ullensaker kommune. Tomta er vist innenfor rød ramme (kilde: Norgeskart).

Eiendommen befinner seg sørvest på Jessheim, omtrent 600 m unna jernbanestasjonen. Fra tomten går det en bekk i sørvest-retning, mot E6 (Figur 2). Eiendommen befinner seg i område med småhusbebyggelse, samt noe jordbruk og skogarealer i nærheten. Ravineskråningene rundt eiendommen har ca. helning 1:3, med en total høyde på 5-8 m (Figur 3). Terrenget på tomten varierer mellom kote +180 til +188.

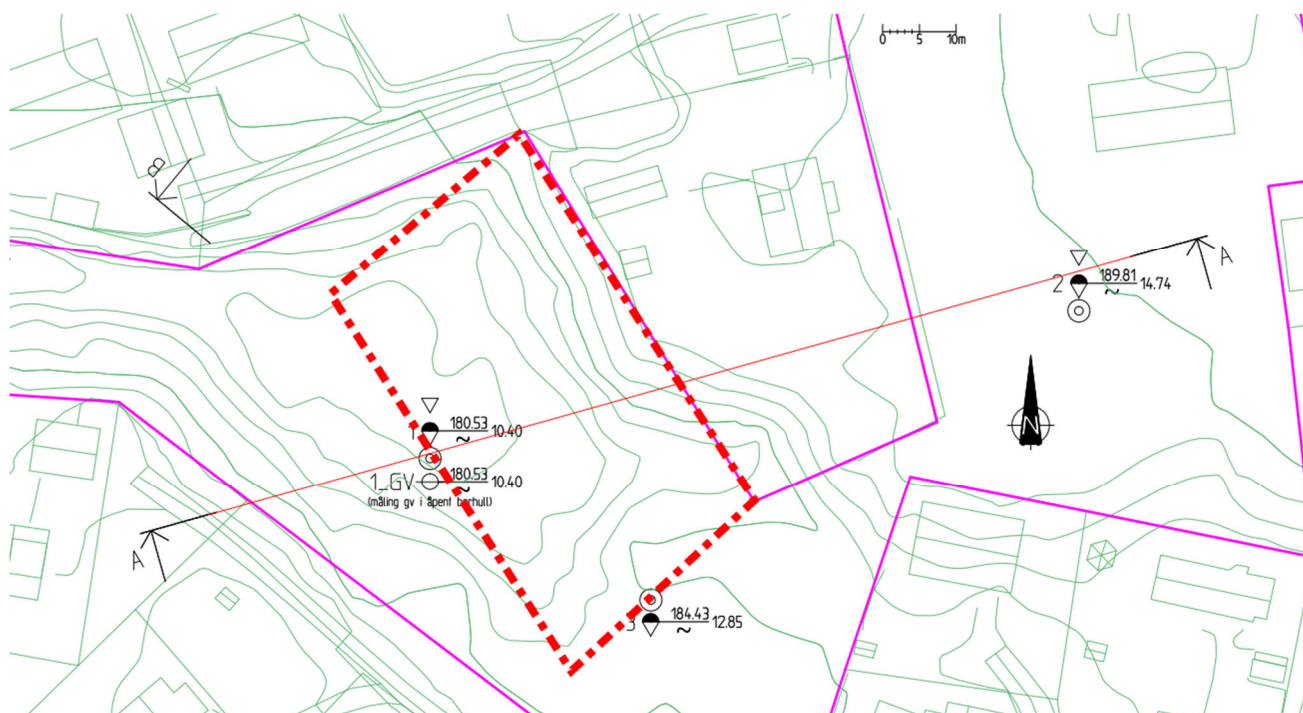
Figur 6: Utførte undersøkelser på/ved tiltaksområdet, som er vist innenfor rød stiptet ramme. Utklipp hentet fra [5].

Det er utført sonderingen på og ved eiendommen. Undersøkelsene er hentet fra rapport skrevet av ØRP i 2015 [5]. Undersøkelser i punkt 2 og 3 viser tørrskorpeleire over delvis forvitret leire, over sand, ned til 15 m. Det ble ikke påtruffet berg i noen av sonderingene (Figur 7). Sondering i punkt 1 viser sand til 10,5 m dybde, der sonderingen er avsluttet. Det er ikke påvist kvikkleire eller sprøbruddmateriale i de utførte undersøkelsene.

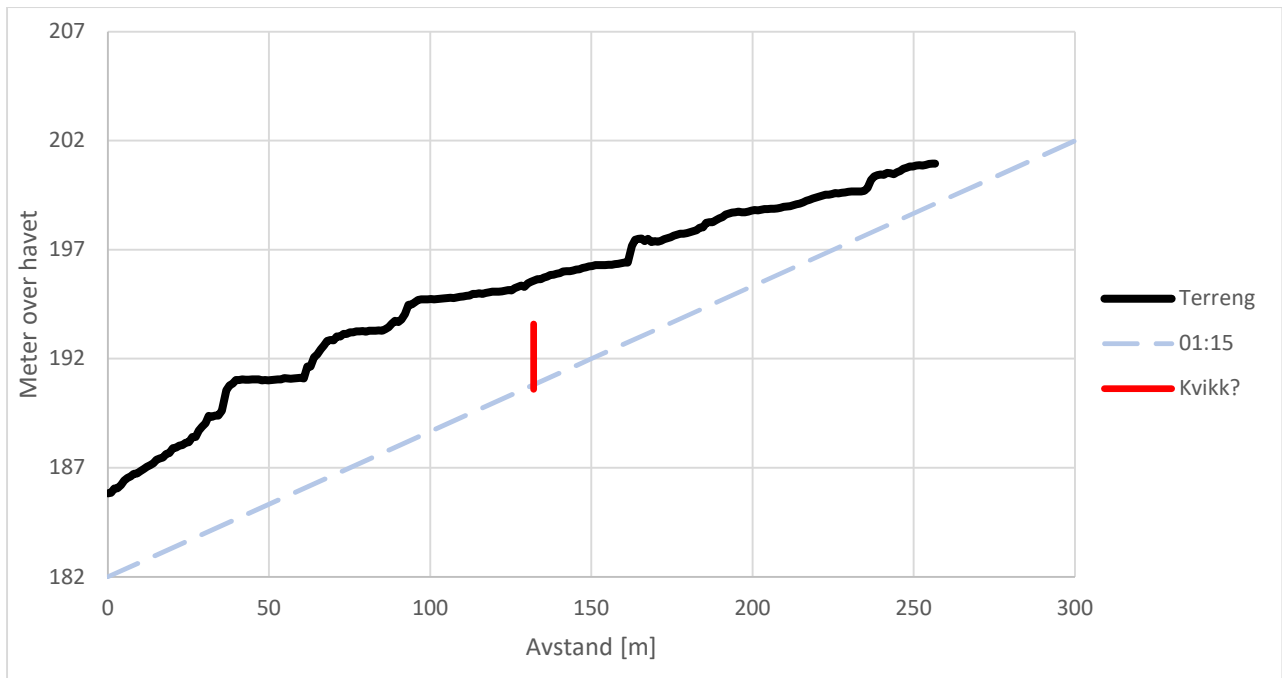
Figur 17: Terreng i området, med illustrert 1:15-linje, samt rød linje, som indikerer mulig kvikkeleire i borpunkt 7.

b/D forholdet (altså tykkelse sprøbruddmateriale/total tykkelse av masser over 1:15-linjen), skal bestemmes basert på typen terreng, altså platå-/ravineterreng eller jevnt hellende terreng. I dette tilfellet kan det argumenteres for både platåterreng og jevnt hellende terreng. Likevel vet vi ikke utbredelsen på det mulige sensitive laget, og det er derfor valgt å bestemme d/D forholdet konservativt ved borpunkt 7, som fører til b/D forhold på ca. 57% (Figur 17). Det medfører retrogressiv skredmekanisme.

For å bestemme lengden på løsneområdet er det vurdert til at det teoretisk sett vil kunne strekke seg fra sondering 7 (markert med rødt i profilet i Figur 17), og helt til toppen av skråningen. Det resulterer i et løsneområde på minimum 120 m. Iht. NVE veileder 1/2019 tilsvarer dette et utløpesområde på 120 m x 3 = 360 m. Dette medfører at tiltaket befinner seg innenfor et mulig utløpsområde for kvikkleireskred fra høyreliggende områder. Det er derfor nødvendig å dokumentere tilstrekkelig sikkerhet.

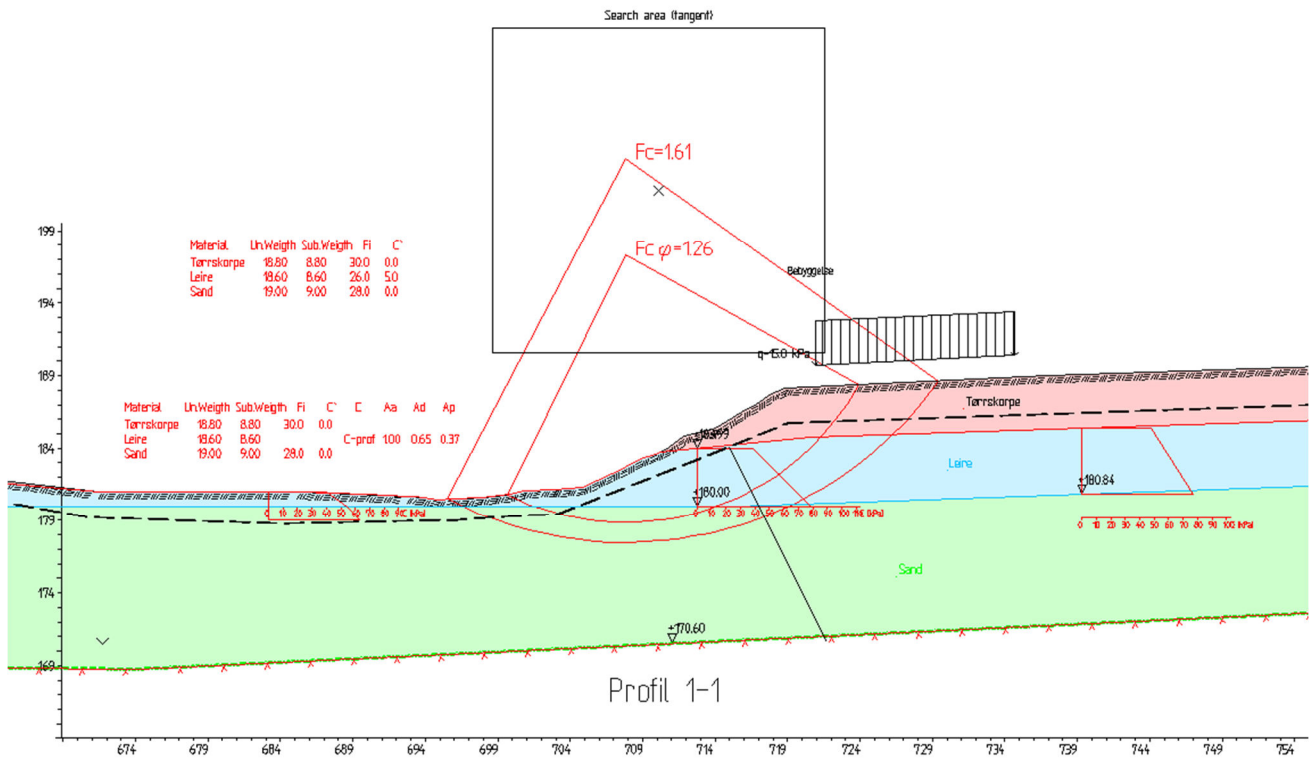
Figur 20: Resultat fra stabilitetsberegning i terrengsnitt 1-1.

Det ble utført en stabilitetsberegning i terrengsnitt 1-1 (se fig. 6) vha. [13]. Snittet kan anses som den mest kritiske på og rundt eiendommen. Som det kommer frem av fig. 7 ble sikkerhet beregnet til  $F_c=1,61$ . Dermed er kravene fra [11] ift. skredfare oppfylt. Det bemerkes at det ikke ble brukt 3D-effekter i beregningen (konservativt). Terrenglast fra eksisterende bebyggelse ble konservativt antatt med en areallast på 15kPa rett bak skråningskanten. Valgte materialparametere kan ses i Tabell 3.

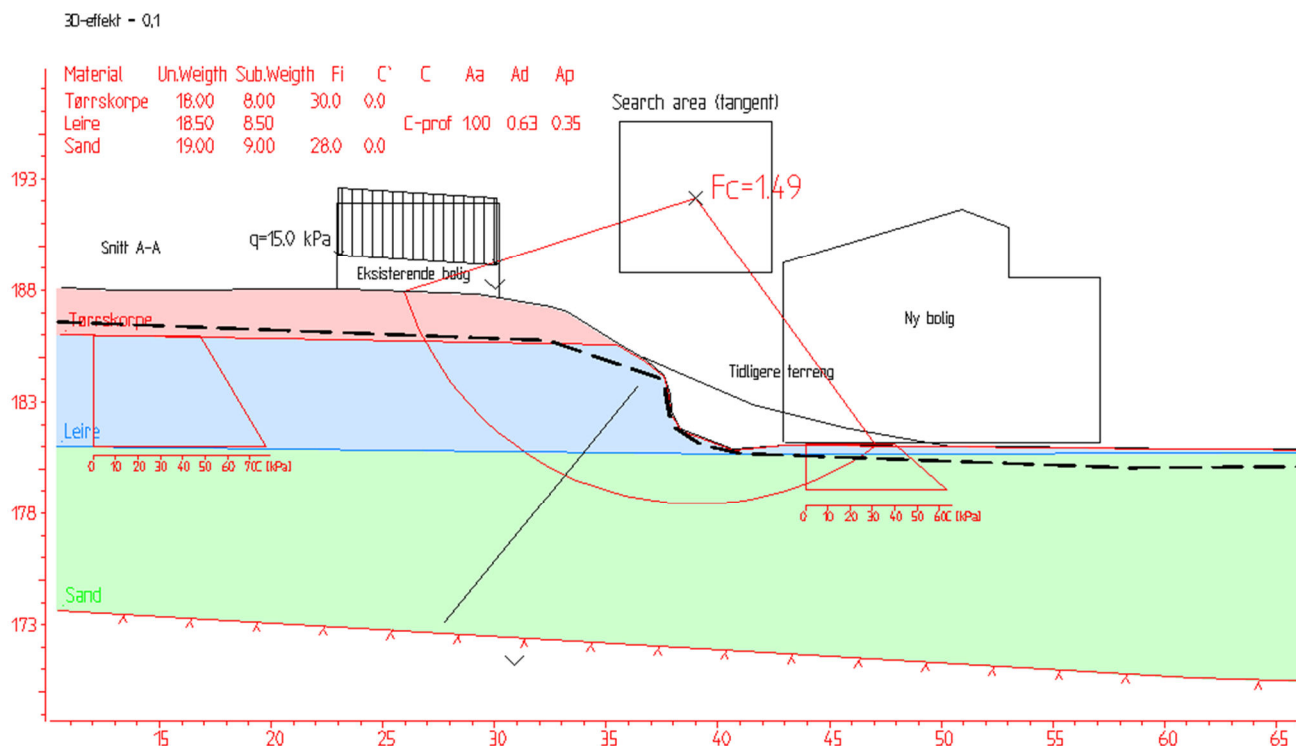
Figur 21: Resultater fra stabilitetsberegning i snitt A-A opptegnet fra Figur 22. Det presiseres at opptegnet skråning ikke skal graves brattere enn 60 grader, detaljer rundt lokalstabilitet ifm. etablering av støttemur må vurderes i en annen fase av prosjektet.

Videre er det utført stabilitetsberegning ifm. graving inn i skråningen. Det skal etableres støttemur, som må detaljprosjekteres i neste fase. Det er lagt til grunn tilsvarende parametere som beregningen i Figur 20. Det er derimot benyttet 3D-effekt i denne beregningen. Dette er nødvendig ettersom det er en midlertidig utgraving som vil være relativt bratt, maksimalt på 60 graders helning. Utgravingen må utføres med seksjonsvis utgraving, med maksimalt 5 m av gangen. Det er derfor tatt utgangspunkt i en 3D-effekt på 0,1, for å simulere en reell situasjon. Beregningen viser tilstrekkelig sikkerhet i udrenert beregning ( $F_c > 1,4$ ). Det er nødvendig å utføre drenert beregning ved prosjektering av støttemur, da denne beregningen vil gi en sikkerhet på et langtidsscenario. Drenert beregning viser ikke tilstrekkelig sikkerhet under utgraving, og det må derfor etableres støttemur. Denne kan beregnes når dimensjoner på en slik mur foreligger.
