**ULLENSAKER**  
KOMMUNE

**ULLENSAKER KOMMUNE**  
**/ VEDLEGG 2 – FAKTA**  
**EKSISTERENDE SKOLEBYGG**  
(SKOLEBRUKSPPLAN 2021-2031)

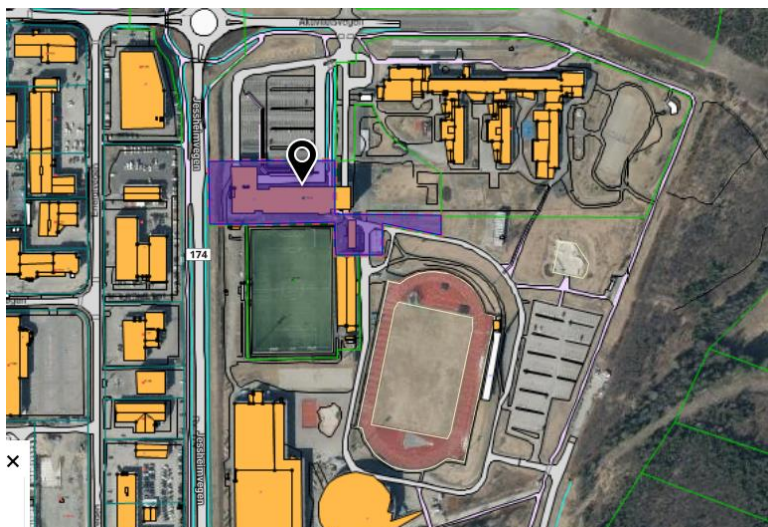
## 1.2. Gystadmarka ungdomsskole

Eiendom: Gnr. 7 Bnr. 199, 13  
Størrelse areal satt av til skole:  
37,9 daa

Reguleringsformål/beskrivelse:  
Reguleringsplan fra 2015. 46, 8  
daa av planen er avsatt til  
offentlig tjenesteyting med BYA  
=35%. Parkering og annet  
trafikk-areal dekker 13 daa.  
Innenfor offentlig tjenesteyting/  
undervisning kan grad av  
utnyttning være maks BYA 35%.  
Planstatus: 379 Detaljregulering  
UKI Arena skole, vedtatt  
07.09.2015

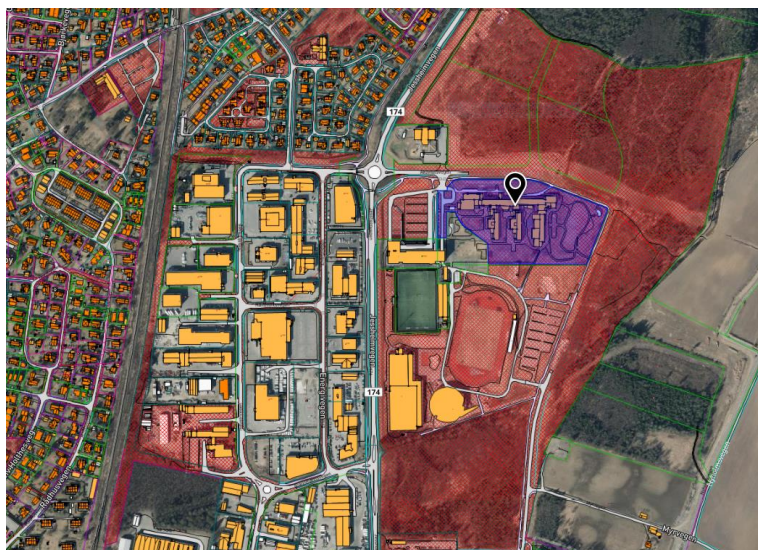
### 1.3. Gystadmarka skole

Eiendom: Gnr. 7 Bnr. 199, 13  
Størrelse areal satt av til skole:  
37,9 daa

Reguleringsformål/beskrivelse:  
Reguleringsplan fra 2015. 46, 8  
daa av planen er avsatt til offentlig  
tjenesteyting med BYA =35%.  
Parkering og annet trafikkareal  
dekker 13 daa. Innenfor offentlig  
tjenesteyting/undervisning kan  
grad av utnyttning være maks BYA  
35%.

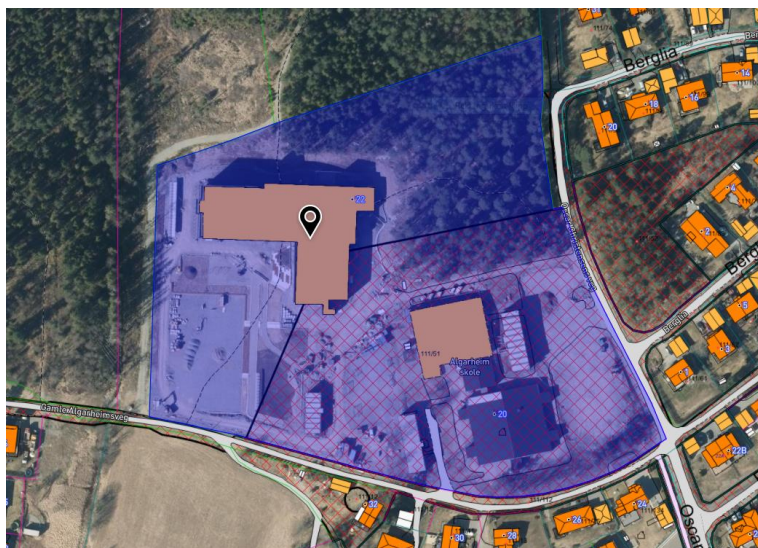
## 1.4. Algarheim skole

Eiendom: Gnr. 111 Bnr. 51  
Størrelse: 39,8 daa

Reguleringsformål/ beskrivelse:  
Nyere reguleringsplan, med formål offentlig eller privat tjenesteyting, gjeldende fra 2017. Skolen ble tatt i bruk høsten 2020. BYA=40%. Skolen har adkomst både fra Kisaveien og Algarheimsveien, noe som beskrives som utfordrende fordi svært mange som kjører elevene til skolen og det blir stor trafikkbelastning på småveiene mot skolen. Ny idrettshall inkludert arealer for kultur mm. ferdigstilles sommer

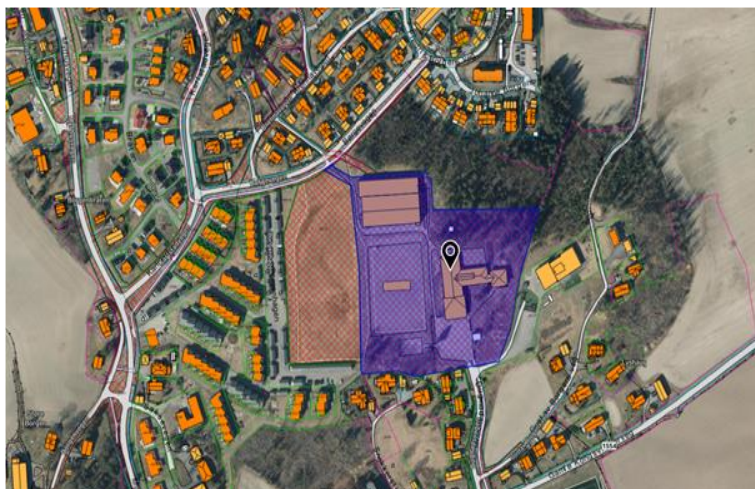
## 1.5. Borgen skole

Eiendom: Gnr. 48 Bnr. 44  
Størrelse: 29,3 daa

Reguleringsformål/beskrivelse:  
Del av eiendom omfattes av eldre reguleringsplan fra 20.3.81. Det er ikke angitt noen utnyttelse i reguleringsplanen. I kommunedelplan Borgen (og i kommuneplanen) er deler av eiendommen avsatt til idrettsanlegg. I friområdet kan det tillates oppføring av bygning som har naturlig tilknytning til friområdene når dette ikke er til hinder for områdenes bruk som

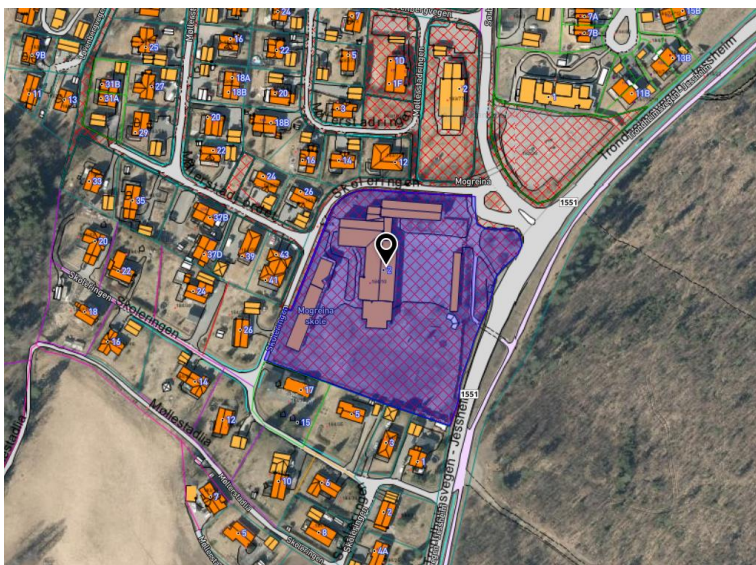
## 1.6. Mogreina skole

Eiendom: Gnr. 184 Bnr. 10  
Størrelse: 14,7 daa

Reguleringsformål/beskrivelse:  
Skoleområdet er ikke regulert. Det er i kommuneplanen avsatt til offentlig og privat tjenesteyting. Det er to private barnehager innenfor samme planområde. Den nyeste barnehagen har felles P-plass med skolen. Skolen har enkel adkomst fra Trondheimsveien. Planstatus: Kommuneplanens arealdel vedtatt, 23.3.2021

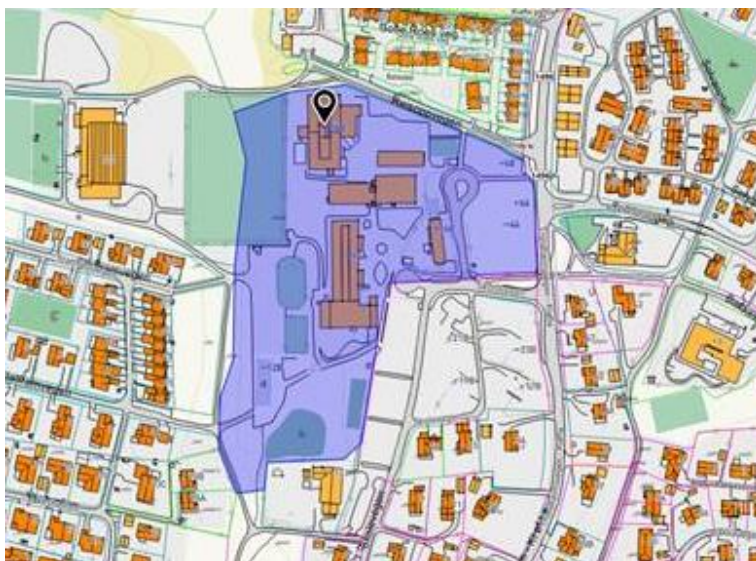
## 1.7. Vesong ungdomsskole

Eiendom: Gnr. 29 Bnr. 399  
Størrelse: 41,5 daa

Reguleringsformål/beskrivelse:  
Felles reguleringsplan med Bakke skole og Kløfta idretts- og aktivitetspark fra 2018. Utnyttelse er maksimum BYA=30%. Skolen har enkel adkomst fra Trondheimsveien. Skoletomten grenser mot nylig etablert idrettsanlegg/ aktivitetspark. Bygging av ny 8-avdelings kommunal barnehage er under realisering på tiliggende kommunal tomt. P-område skal deles med skolen, og brukes til Kløfta idretts- og aktivitetspark

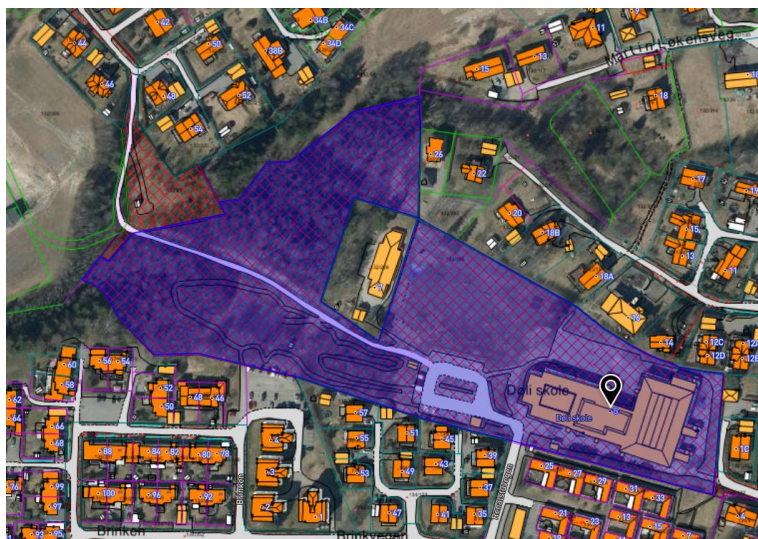
### 1.11. Døli skole

Eiendom: Gnr. 132 Bnr. 105  
Størrelse: 35,5daa

Reguleringsformål/beskrivelse:  
Del av eldre reguleringsplan fra 1979 – området markert med rødt/lilla er regulert til offentlig formål. Utnyttelse i plan er satt til 0.2. Det ligger en privat 3 avdelings andelsbarnehage inne i planområdet.

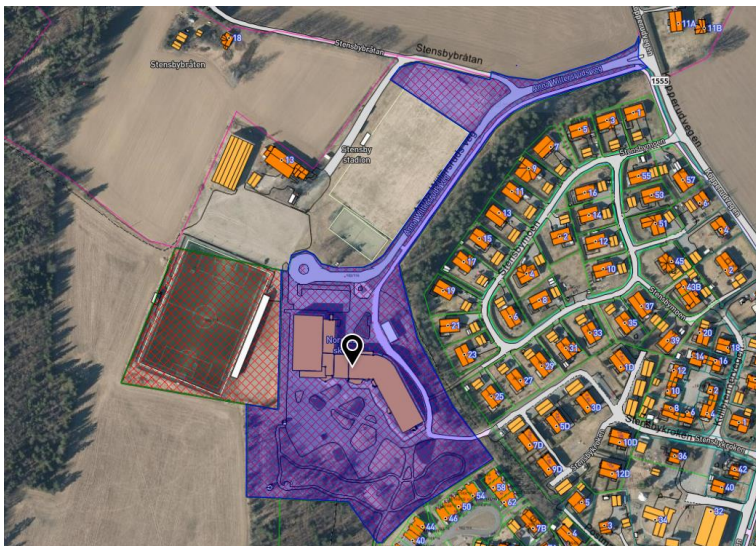
## 1.12. Nordkisa skole

Eiendom: Gnr. 102 Bnr. 116 skoleareal og atkomst gnr 102 bnr 117 kommunens andel til idrett  
Størrelse: 35 daa (skole og atkomst)

Reguleringsformål/beskrivelse: Reguleringsplan fra 2012. Det er opparbeidet ny felles atkomst til skole og eksisterende idrettsanlegg i forbindelse med bygging av skolen. Skolen har enkel atkomst fra Kopperudveien. Planstatus: 326 Detaljregulering nye Nordkisa skole, vedtatt 23.1.2012.

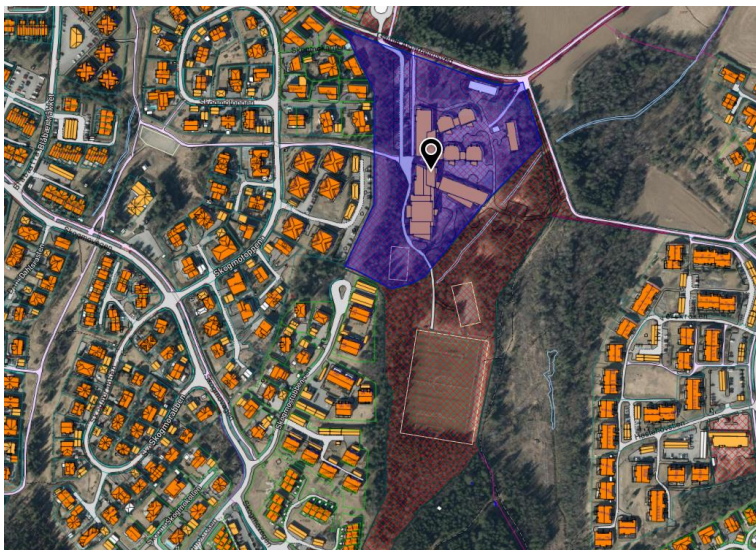
**1.13. Skogmo skole**

Eiendom: Gnr. 117 Bnr. 424/ 425  
Størrelse: 65daa

Reguleringsformål/beskrivelse:  
Reguleringsplan av 1999, mindre ending i 2001. Det er avsatt 42 daa til skole og atkomst. På begge sider av skolen er det avsatt til sammen 24,8 daa til vegetasjonsskjerm/ naturområde. Men det hele er regulert til offentlig bygning, undervisning. Planen legger stor vekt på bevaring av eksisterende vegetasjon og opprettholdelse og reetablering av turstier.

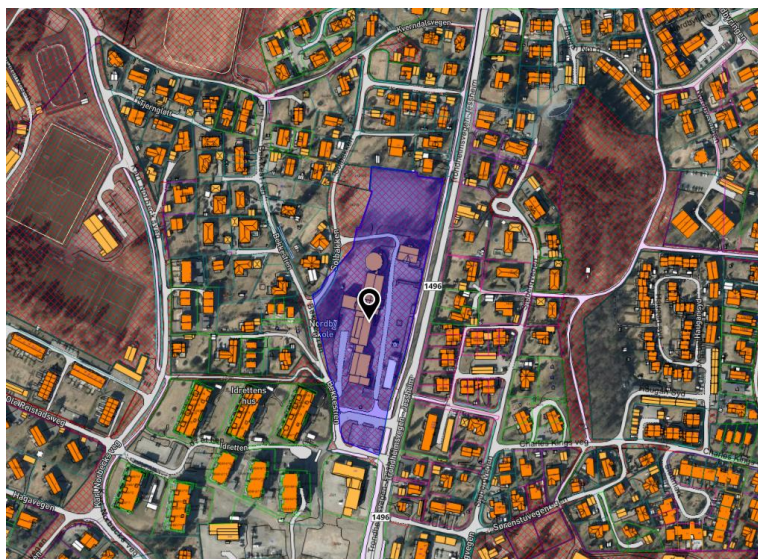
## 1.14. Nordby ungdomsskole

Eiendom: Gnr. 19 Bnr. 36  
Størrelse: 20,6 daa

Reguleringsformål/beskrivelse:  
Del av eldre reguleringsplan fra 1985 – Nordby ungdomsskole med tilliggende arealer. De to tomtene nordvest for det merkede området benyttes også i dag som del av skoleområdet (142/78 og 142/75). Utnyttingsgrad er i reguleringsplanen satt til maks 0,3 for området avsatt til offentlige bygninger. Det gamle hvite skolebygget på eiendommen benyttes i dag av Calypso ungdomsklubb, utekontakten i Ullensaker og FABU.

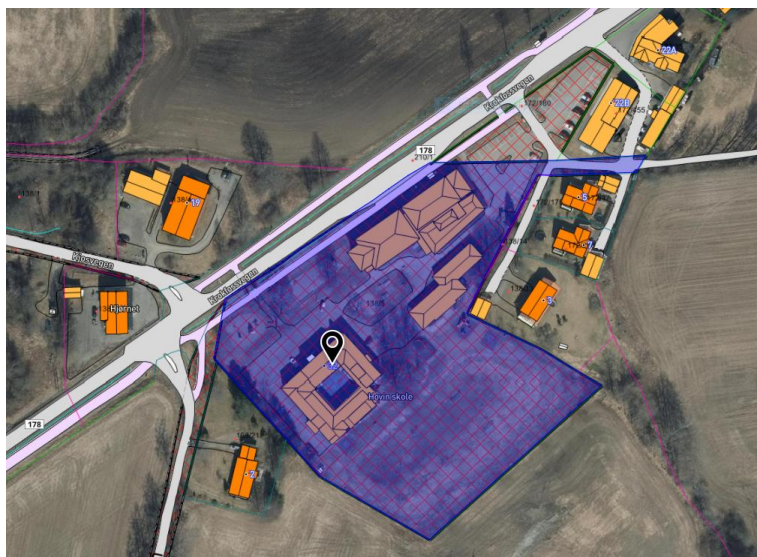
### 1.15. Hovin skole

Eiendom: Gnr.138 Bnr. 5  
Størrelse: 16, 2 daa

Reguleringsformål/beskrivelse:  
Reguleringsplan fra 2007 og området er regulert til offentlig bygg/undervisning. Skoletomten ligger i et område med betydelige fortidsminner, nær Raknehaugen – Nord-Europas største gravhaug fra Folkevandringstiden. For deler av eiendommen krever ytterligere utnyttelse eller endringer på eiendommen tett dialog med fylkeskommunen og Riksantikvaren. Det er restriksjoner i forhold til installasjoner på deler av

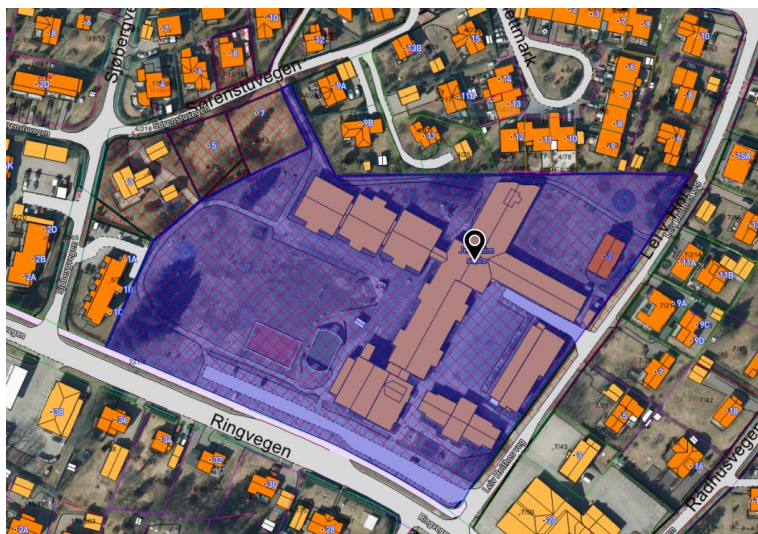
## 1.16. Jessheim skole

Eiendom: Gnr. 4 Bnr. 41  
Størrelse: 28,7daa

Reguleringsformål/ beskrivelse:  
Del av eldre reguleringsplan fra 2008. Markert/ rød stipulert område er regulert til offentlig formål/ undervisning med unntak av gnr 4 bnr 70. Maksimal BRA=40%. Tomten har sentral beliggenhet nær Jessheim sentrum med enkel adkomst fra Ringveien. Planstatus: Reguleringsplan 292 Jessheim nord, vedtatt 28.09.2009. Sørenstuveien 5 (4/70) og 7(4/43) eies også av Ullensaker
