Ullensaker kommune

Miljøteknisk grunnundersøkelse

Teigen skytebane

Oppdragsnr.: 5157897 Dokumentnr.: 5157897-P 4.16-B02 Versjon: B02
2017-09-01

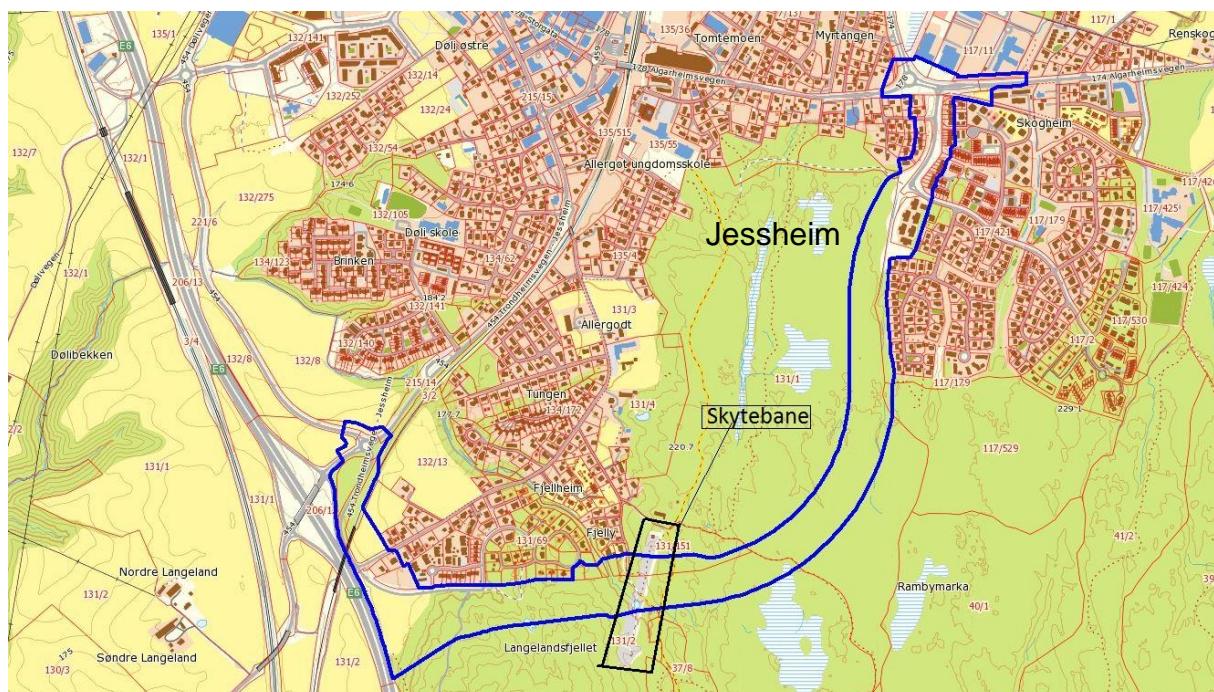
Figur 1. Teigen skytebane vist i svart avgrenset område. Blått inndelt område viser planavgrensing for reguleringsarbeid for omkjøringsvei.

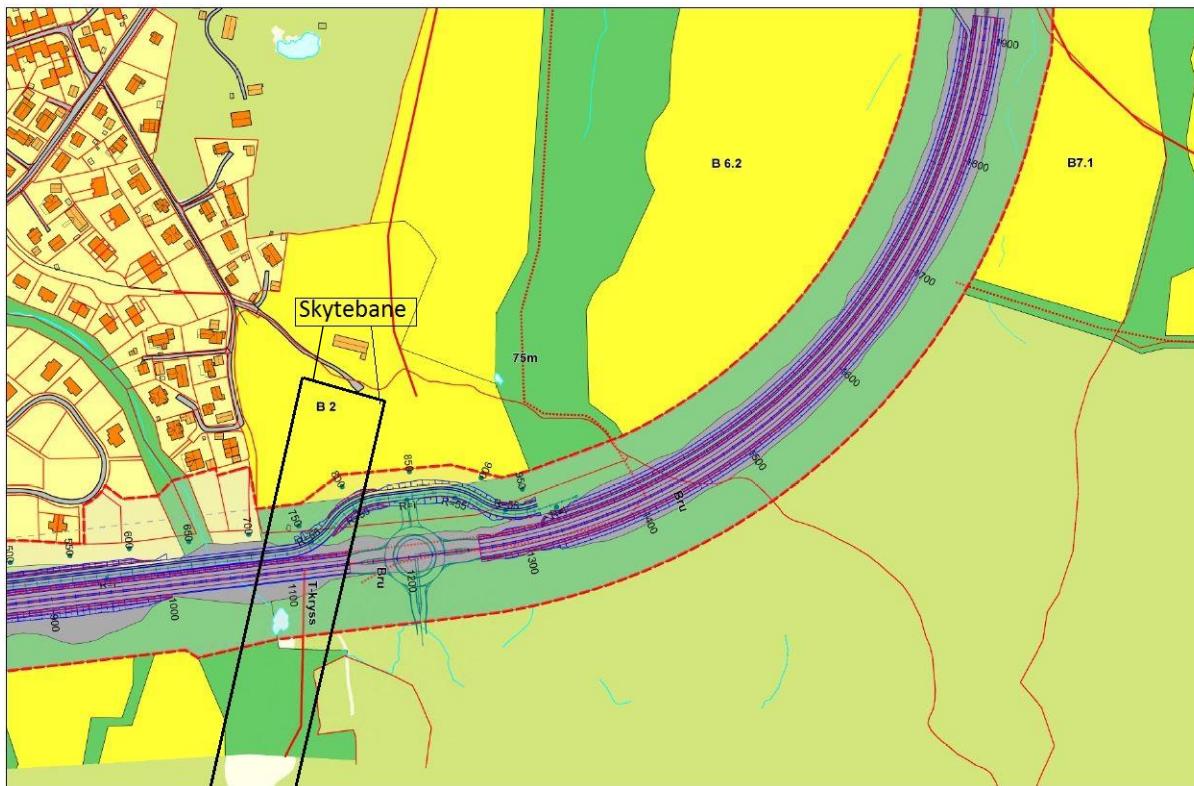
Figur 2. Utsnitt av kommunedelplan for Ullensaker kommune. Gult område (B2) viser planlagt boligområde i deler av dagens skytebane. Planlagt veitrasé ser man går rett gjennom skytebanen like sør for planlagt boligfelt.

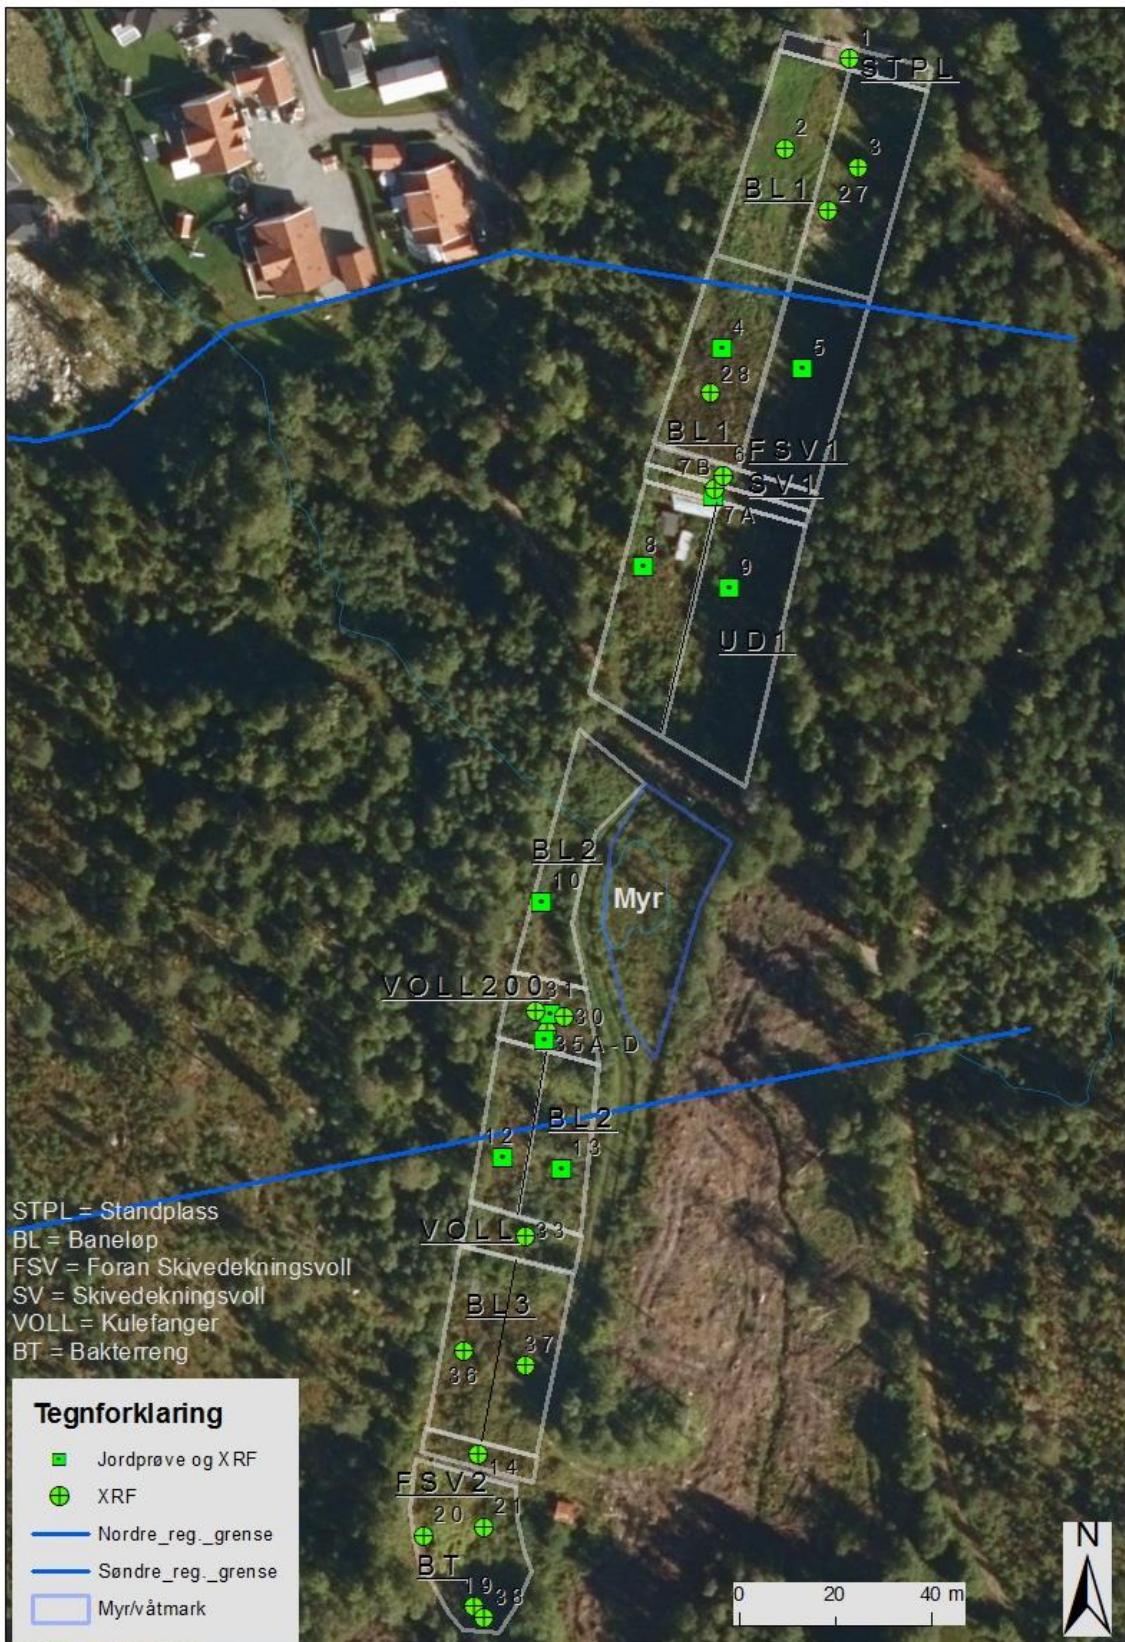
Figur 5 viser en oversikt over samtlige prøvepunkter ved Teigen skytebane. Mellom 5 og 10 stikkprøver ble tatt ut på arealene rundt hvert punkt. Stikkprøvene ble deretter blandet sammen til én representativ prøve for området (standard FFI prosedyre). Koordinatene for midtpunkt for hvert område er gitt i Tabell 1.

Figur 5. Prøvetakingsplan med inndelte områder ut i fra type struktur på skytebane. Reguleringsplangrensene markert i blått er skissert inn.
