FORURENSNING I GRUNN OG VANN I SESSVOLLMOEN SKYTE- OG ØVINGSFELT

**GRUNNLAGSDOKUMENT FOR UT-
ARBEIDELSE AV REGULERINGS-
PLAN**

FUTURA 781/2015

Sessvollmoen skyte- og øvingsfelt. Oversikt over areal med grunn- og vannforurensning. Grunnlag for utarbeidelse av reguleringsplan

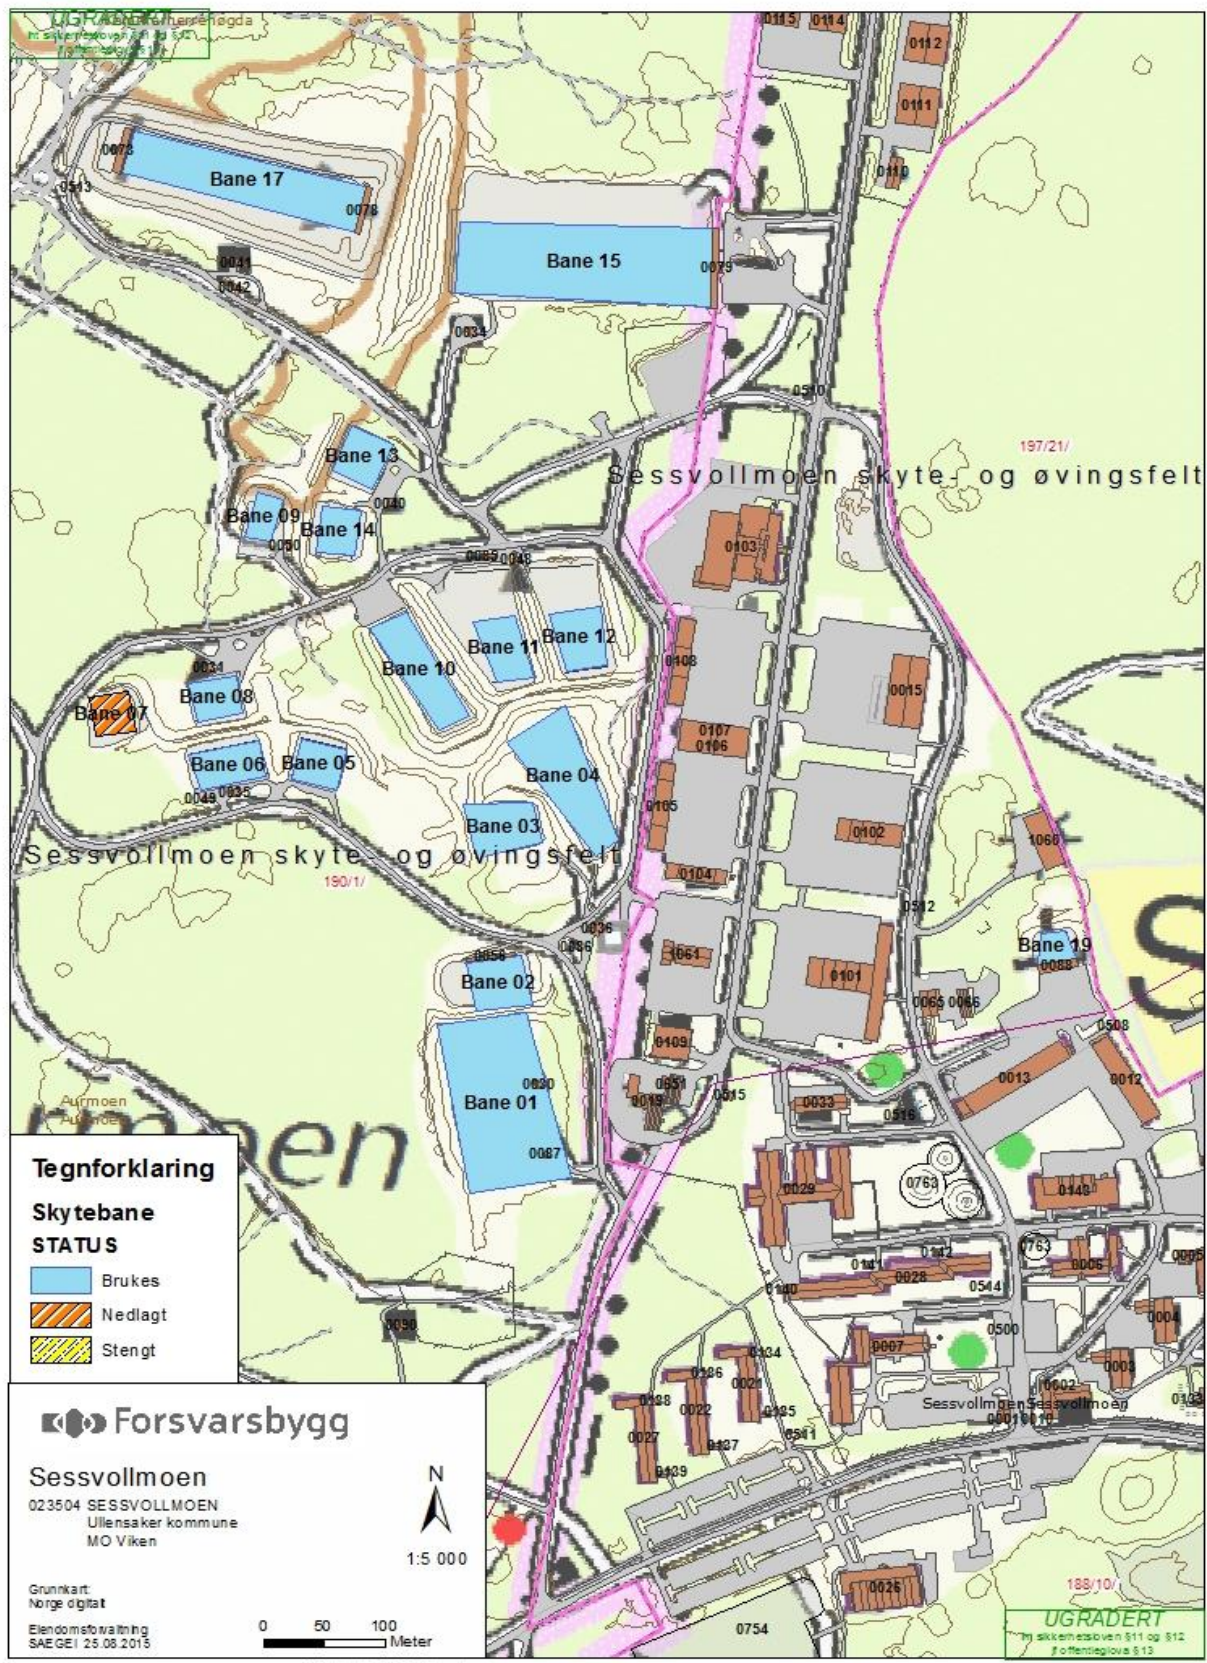
I skyte- og øvingsfelt er grunnen på de aller fleste skytebaner som er benyttet til håndvåpenskyting, forurenset med metaller. Aktive, stengte og nedlagte skytebaner som er benyttet til håndvåpenskyting, samt annen mulig forurenset grunn, er vist i Figur 1-3.

Figur 1: Viser baner i Sessvollmoen SØF.
