Geoteknisk sammendrag Miklagard Golfbane

1 Innledning

Geoteknisk sammendrag Miklagård Golfbane/Hotel

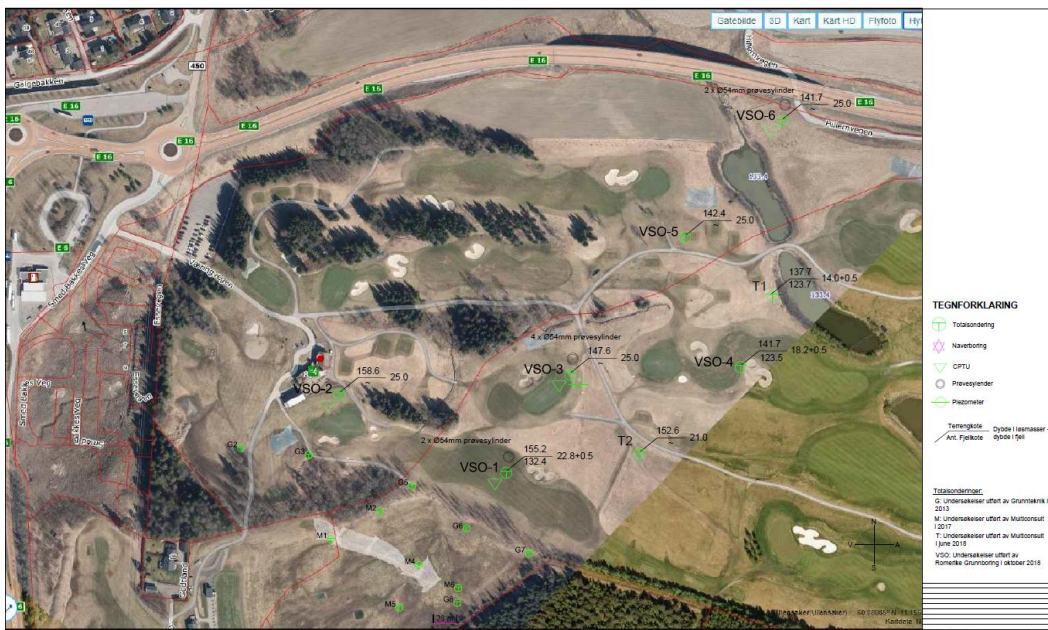
Bilde 1.2 Oversiktstegning som viser plassering av borpunkter fra [1] – [4].

Bilde 1.2 viser plassering av borpunkter fra [1] – [4]. Bilde 1.4 viser plassering av borpunkter fra [6].

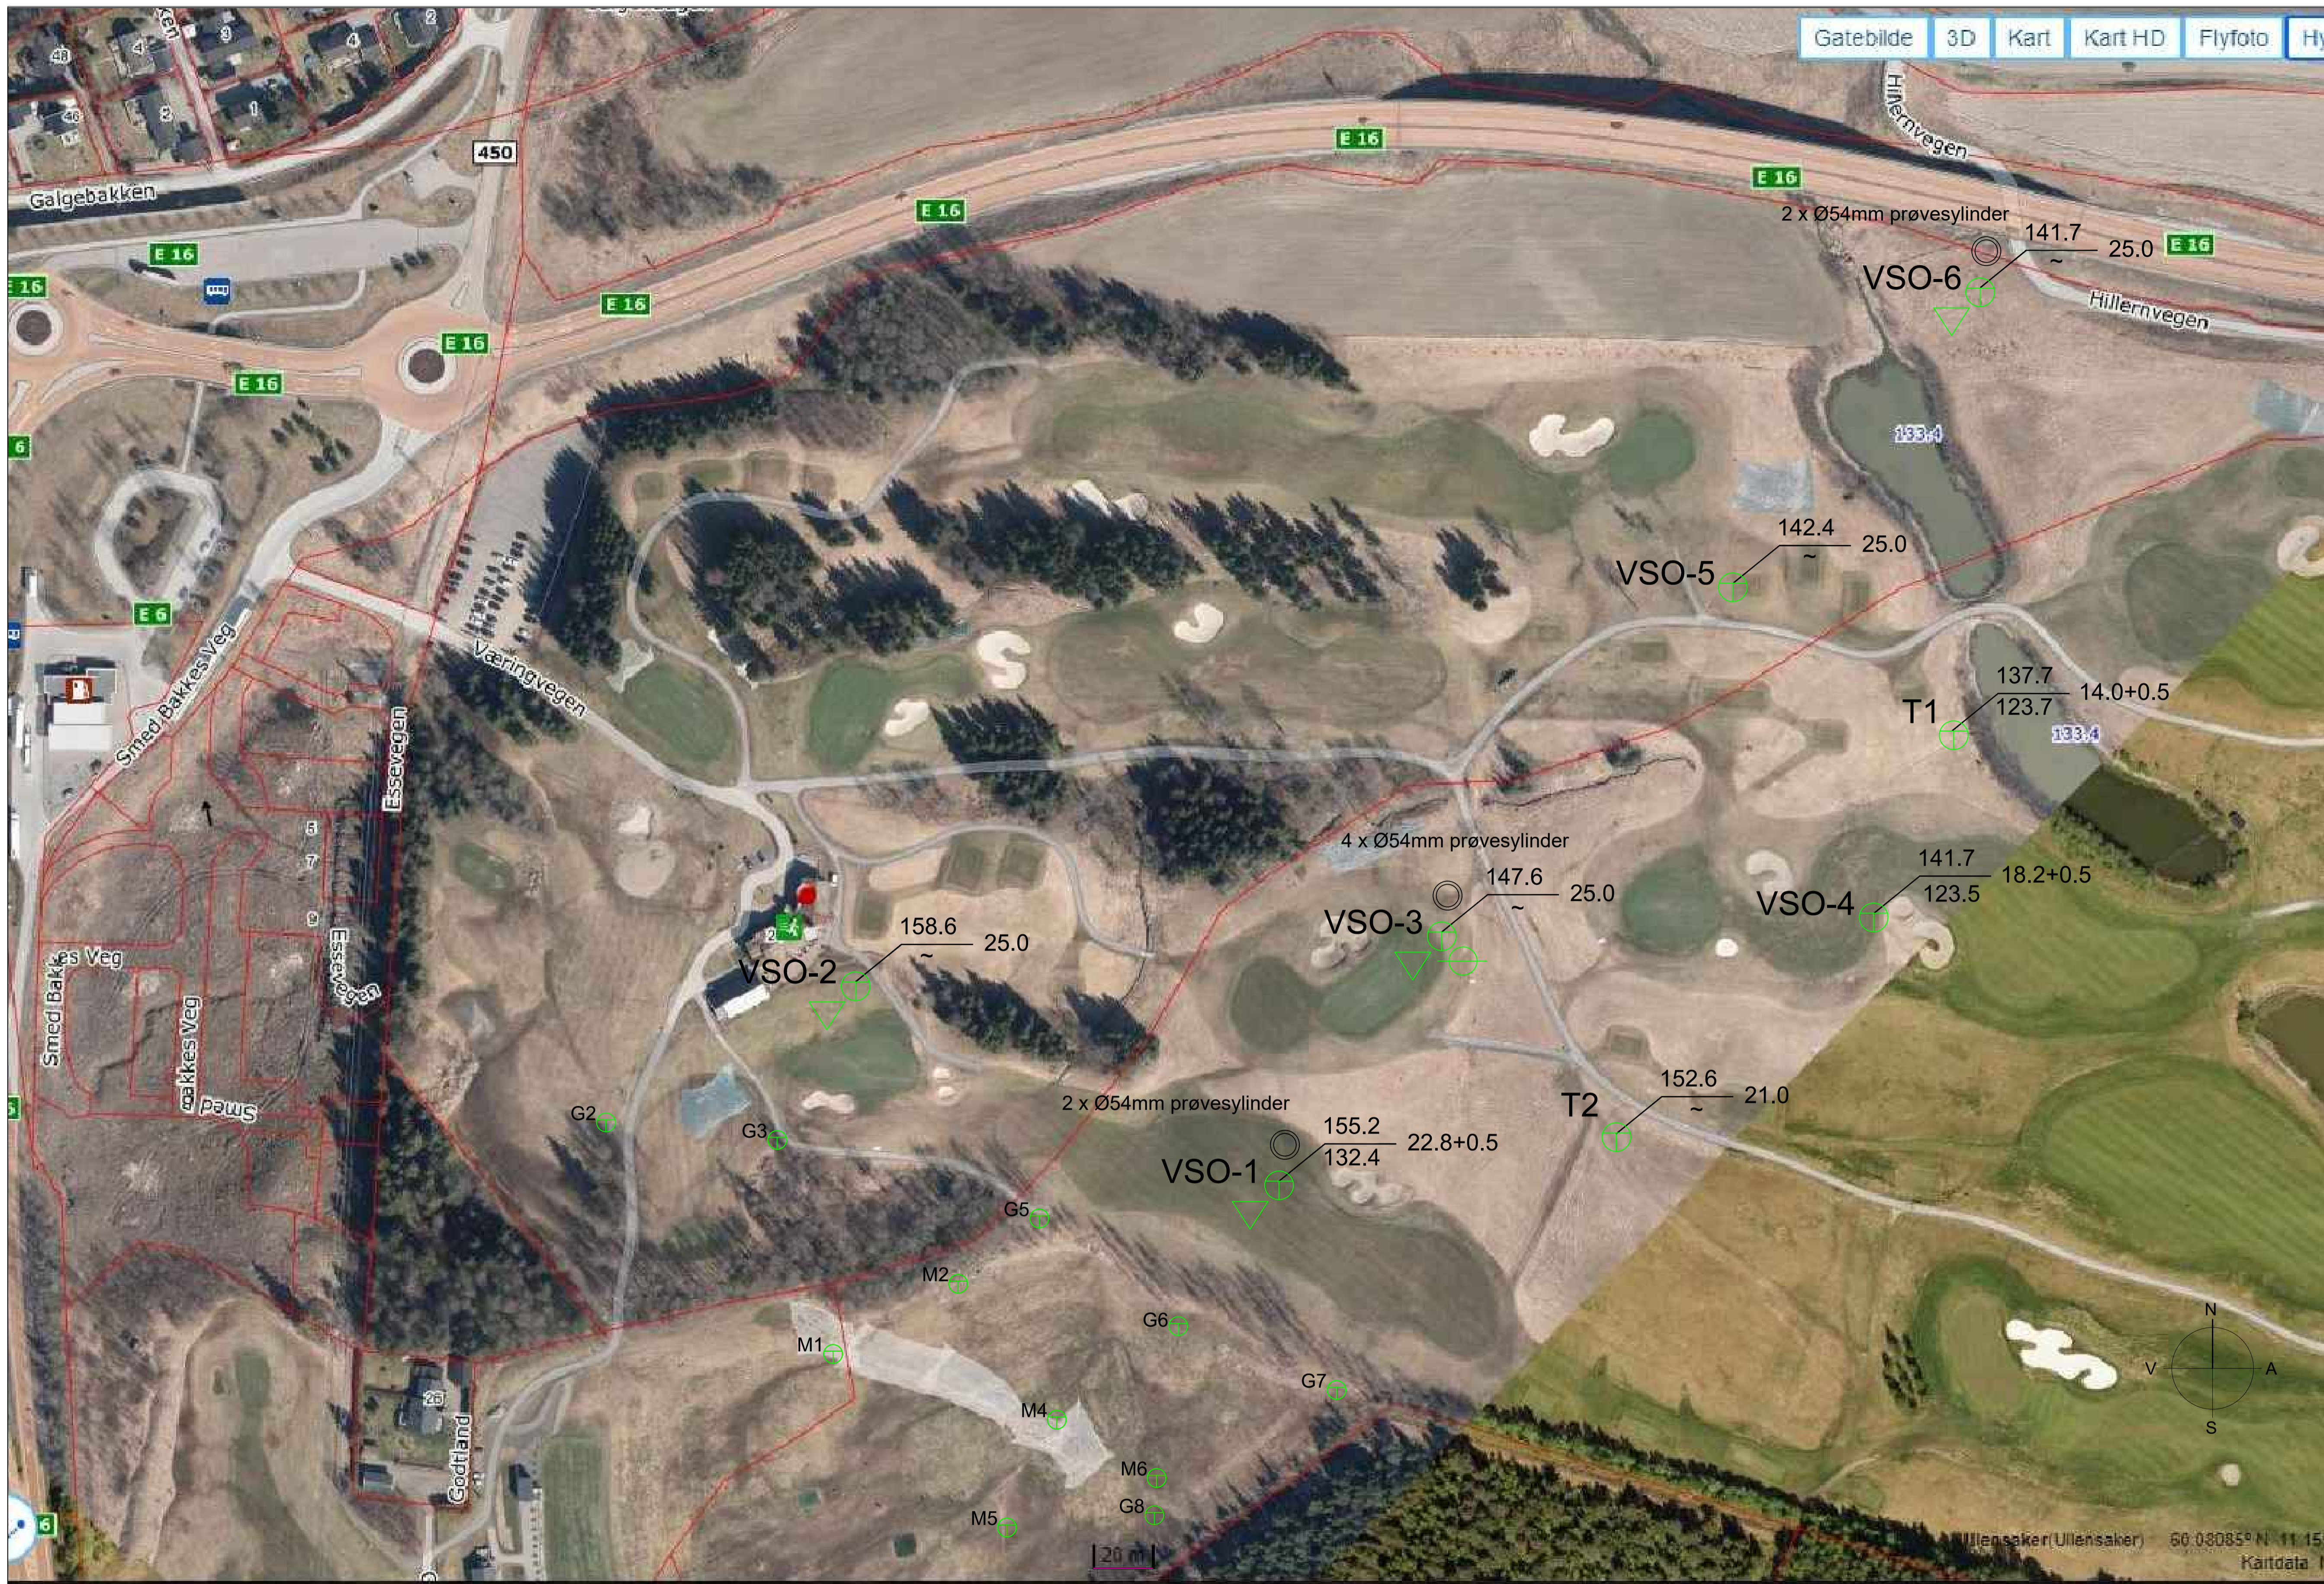
- Plan, plassering av undersøkelser

Totalsonderinger:
 G: Undersøkelser utført av Grunnteknik i 2013
 M: Undersøkelser utført av Multiconsult i 2017
 T: Undersøkelser utført av Multiconsult i june 2018
 VSO: Undersøkelser utført av Romerike Grunnboring i oktober 2018

I bilag A finnes plantegning som viser plassering av undersøkelser som er best egnet for denne vurdering, dvs undersøkelser utført oktober 2018, av VSO Consulting.
