KUNSTGRESSBANER

I VANNOMRÅDE LEIRA-NITELVA

En undersøkelse av gummigranulat på avveie

Tittel Kunstgressbaner i Vannområde Leira-Nitelva - En undersøkelse av gummi-granulat på avveie.	Rapportnummer 02-2019	Dato 11. juli 2019
Forfatter(e) Line Gustavsen - Vannområde Leira-Nitelva	ISBN-nummer 978-82-93731-02-3 (PDF) 978-82-93731-03-0 (trykt)	Sider 78
Geografisk område Oslo, Lørenskog, Rælingen, Skedsmo, Sørumsdal, Gjerdrum, Nittedal, Nannestad, Ullensaker, Lunner

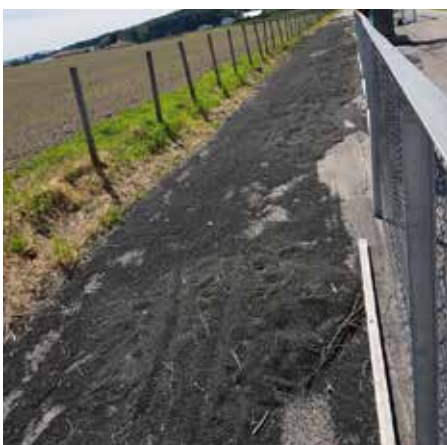
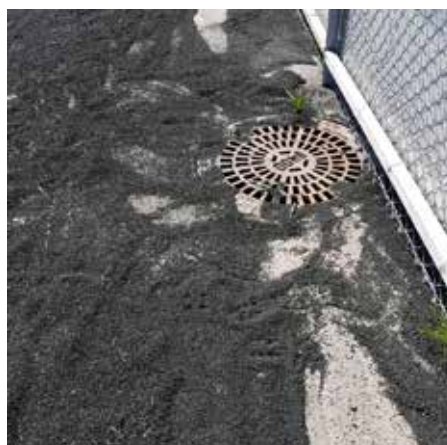
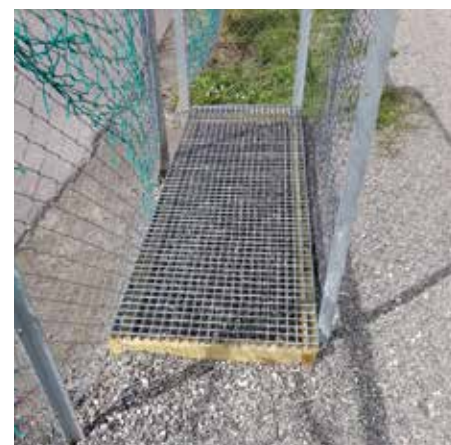
Bilde 6, 7 og 8: Bilder av granulat rundt kunstgressbanen juli 2018, og inninstallert rist mai 2019.

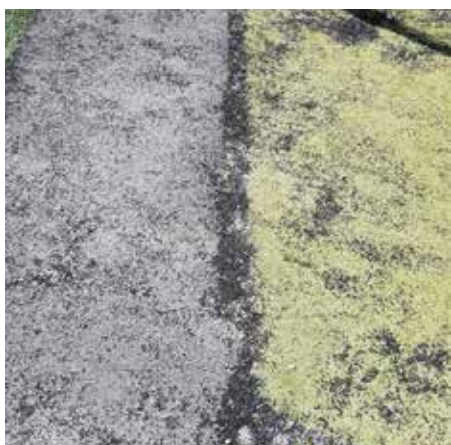
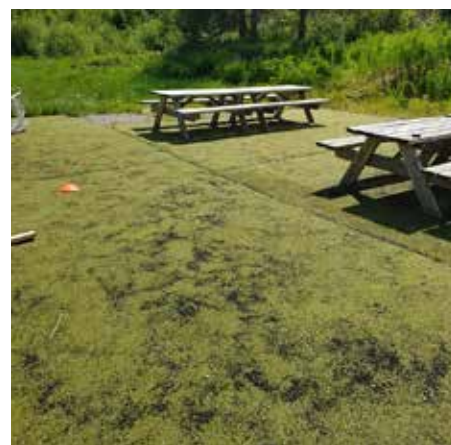
Bilde 9, 10 og 11: Bilder av granulat rundt og utenfor kunstgressbanen.

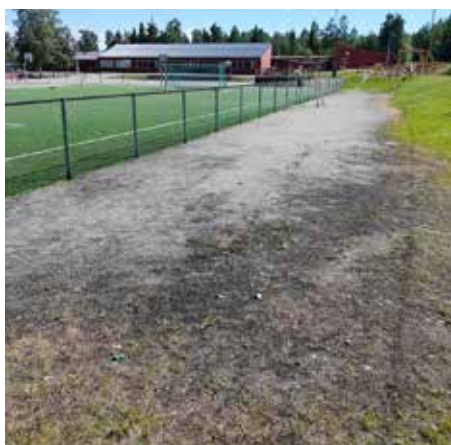
Bilde 12, 13 og 14: Bilder av granulat rundt og utenfor kunstgressbanen.

Det er bra at det har kommet på plass noen tiltak, men det er viktig at disse er gjennomførte. Det hjelper lite med rister over grus og uten børster til å børste av seg, og det bør ikke være mulig å forlate banen uten å passere en rist først. Veståsen ballbane bør også prioriteres fremover når det gjelder å få på plass tiltak.

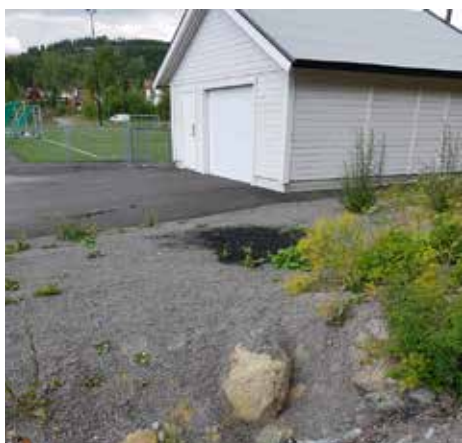
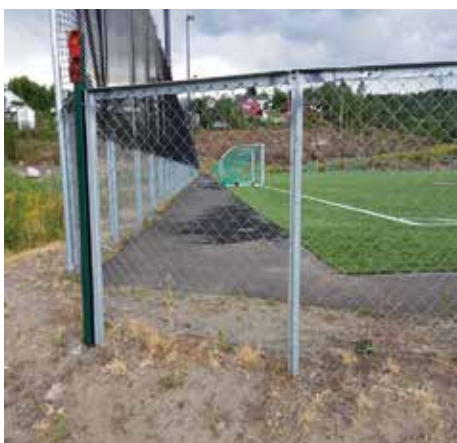
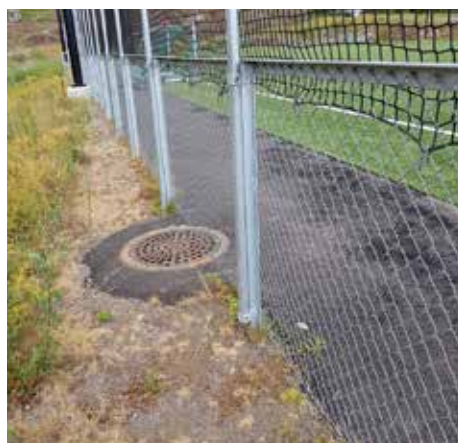
Bilde 15, 16 og 17: Bilder av granulat rundt og utenfor kunstgressbanen.

Kommunen hadde fotballforbundet på befaring 31. august 2018, og fotballforbundet har laget rapporter hvor de har vurdert banene og foreslår tiltak som bør gjennomføres. Disse tiltakene samsvarer med det vannområdet foreslår i denne rapporten, og tiltakene som foreslås bør gjennomføres så fort som mulig. Det er forståelig at kommunen ønsker å vente med å gjennomføre tiltak til forskriften foreligger, men spesielt filtre i slukene bør installeres uavhengig av forskriften, og så raskt som mulig.

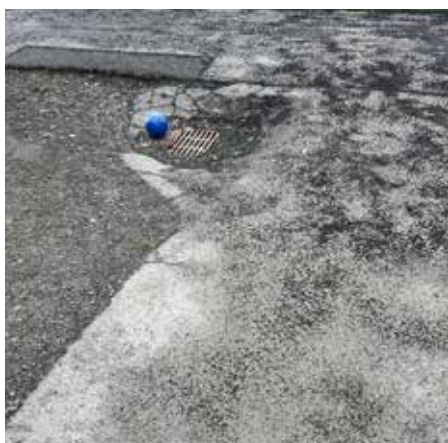
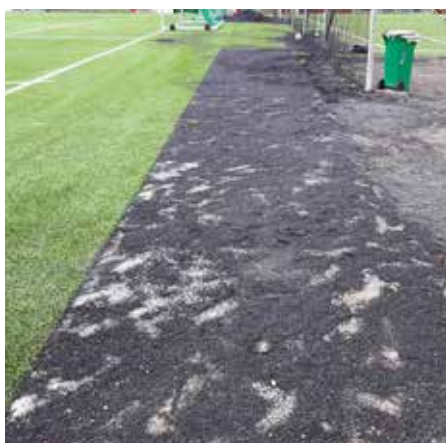
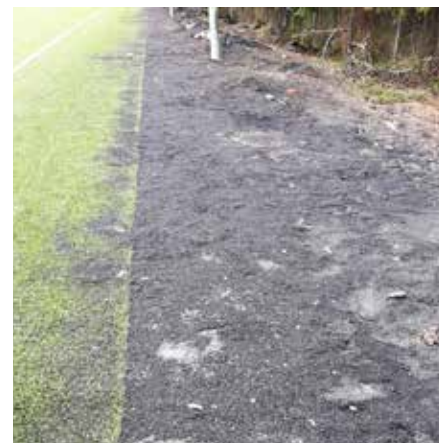
Bilde 21, 22 og 23: Bilder av granulat utenfor kunstgressbanene.

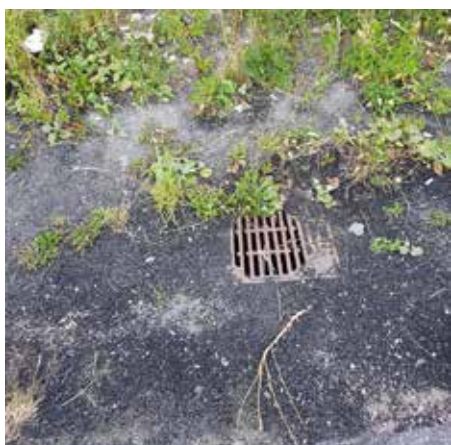
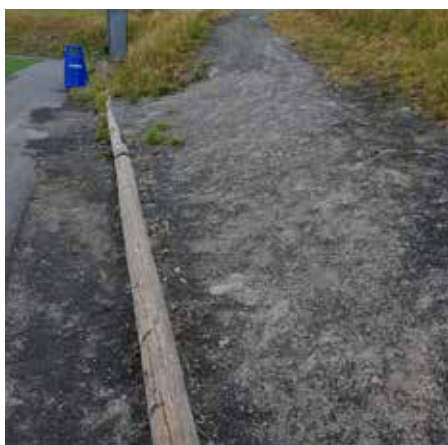
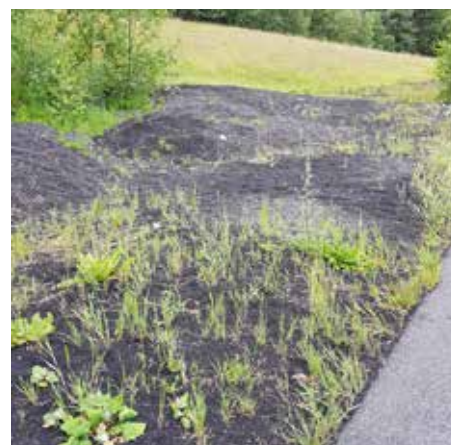
Bilde 24, 25 og 26: Bilder av granulat utenfor kunstgressbanen.

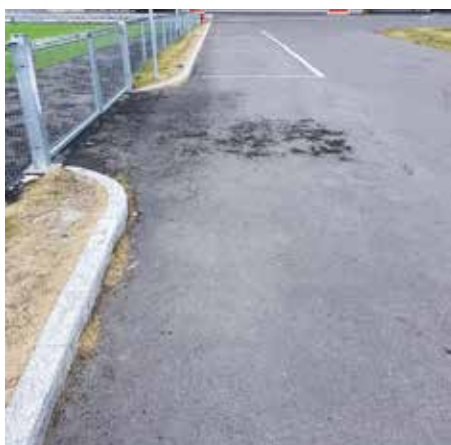
Bilde 27, 28 og 29: Bilder av granulat rundt og utenfor kunstgressbanen.

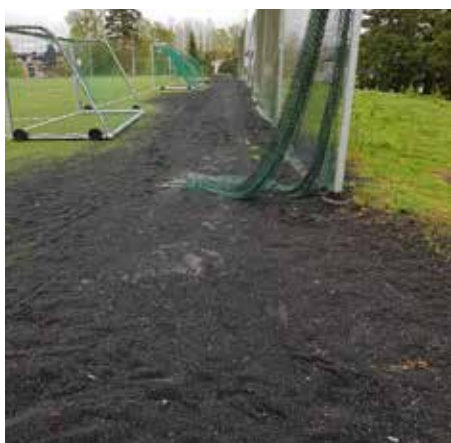
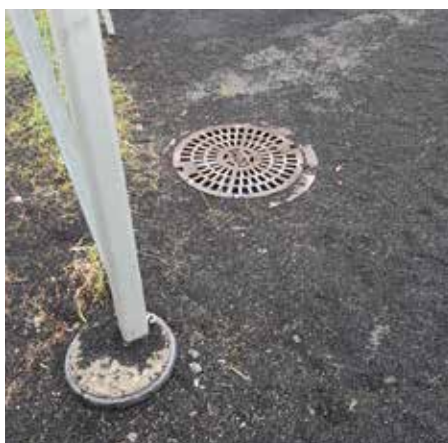
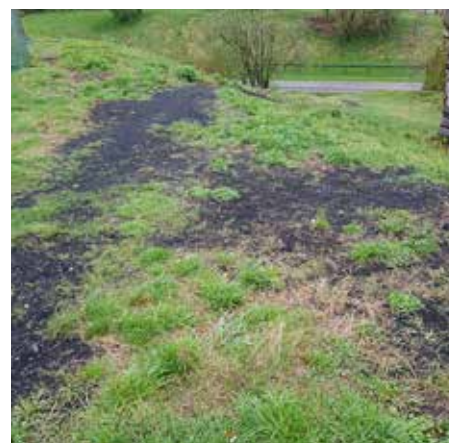
Bilde 30, 31 og 32: Bilder av granulat utenfor kunstgressbanene.

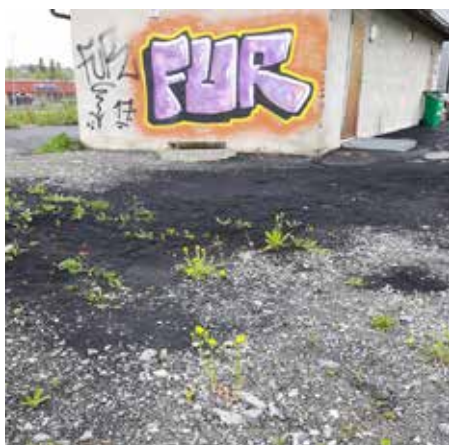
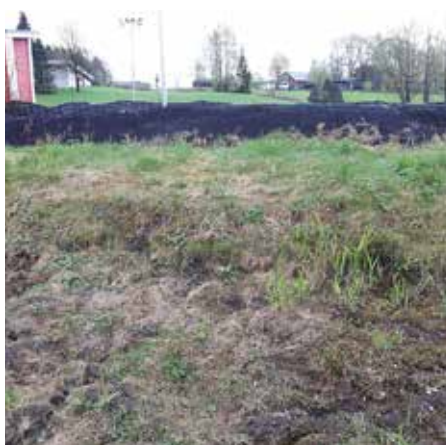
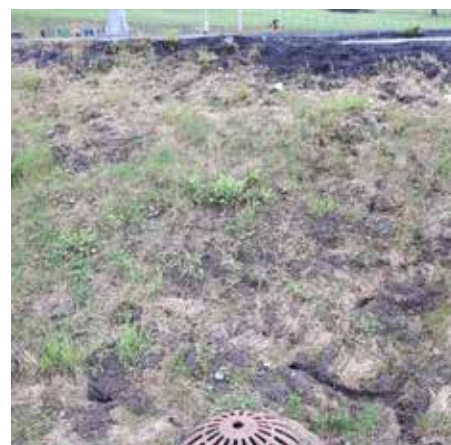
Det ble gjennomført befaring til banen 11. mai 2018. Det ble observert mye granulat utenfor selve banen, og det lå store hauger på toppen av skråningen. Med kun 5,5 meter fra haugene med granulat og ned til kummene i grøfta er det svært sannsynlig at granulat forsvinner ned i kummene med overvann. Det er Fjellhamar fotballklubb som er ansvarlig for banen, for mer om tiltak de vurderer se [4.3.1 Fjellhamar stadion](#).

Bilde 33, 34 og 35: Bilder av granulat utenfor kunstgressbanen, og nærhet til kum i grøft.

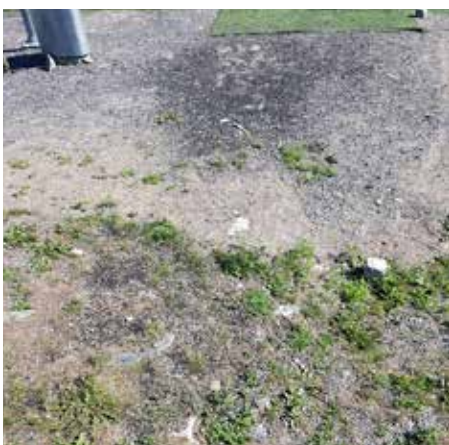
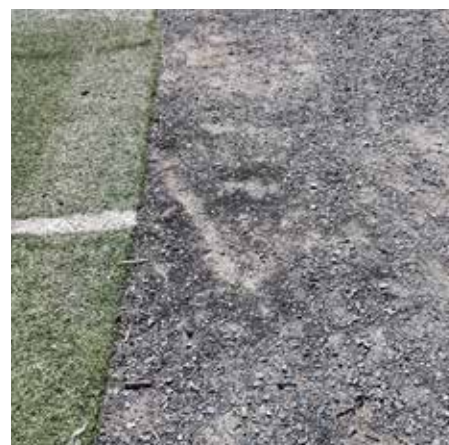
Banen ble befart 26. juni 2018, og det ble observert granulat utenfor banen. Det var ikke store mengdene, men det var godt iblandet grusen rundt banen, noe som gjør den vanskelig å gjenvinne/gjenbruke. Da denne banen ikke ser ut til å bli brukt til organisert fotball er den en god kandidat til et mer miljøvennlig innfyll som f.eks. sand.

Bilde 36, 37 og 38: Bilder av granulat rundt og utenfor kunstgressbanen.

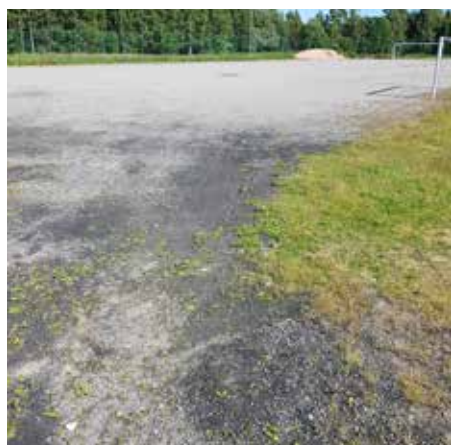
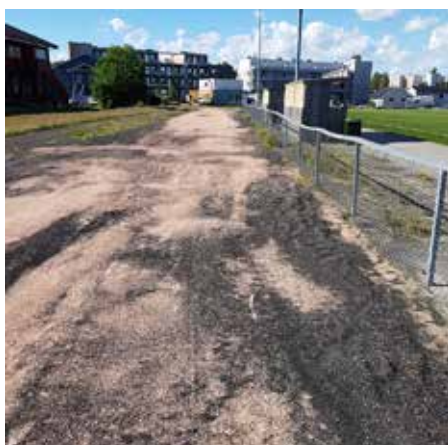
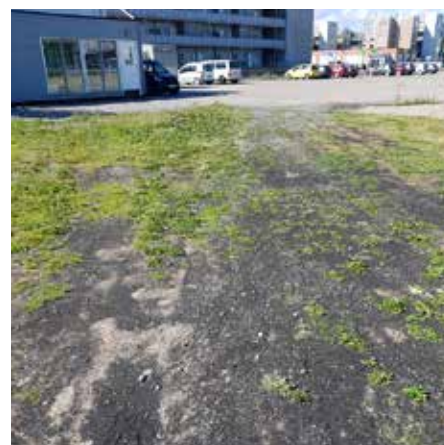
Bilde 39, 40 og 41: Bilder av granulat på grusbanen, på gangvei og mot parkeringsplassen.

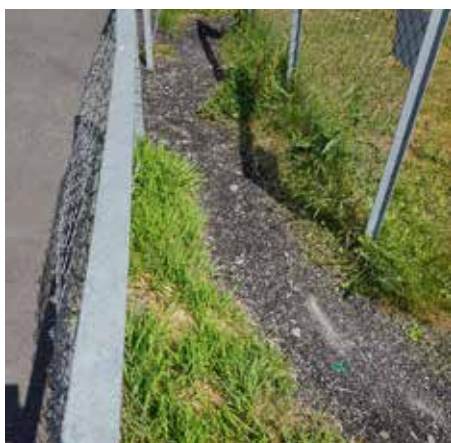
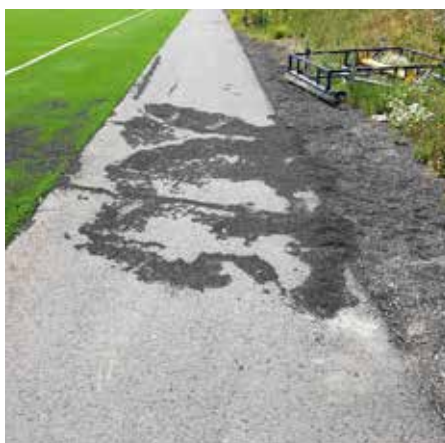
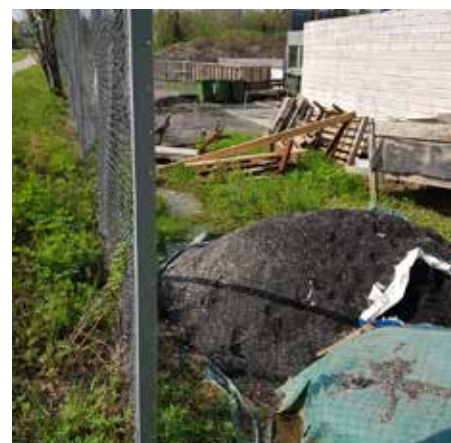
Bilde 42, 43 og 44: Bilder av granulat rundt og utenfor banen.

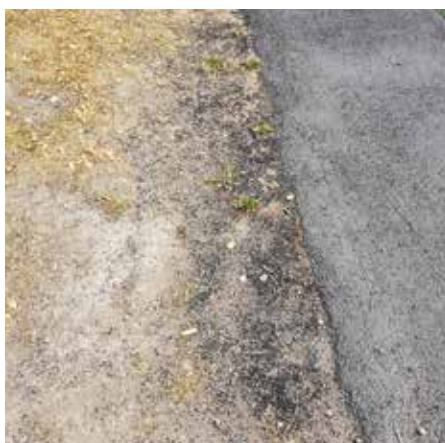
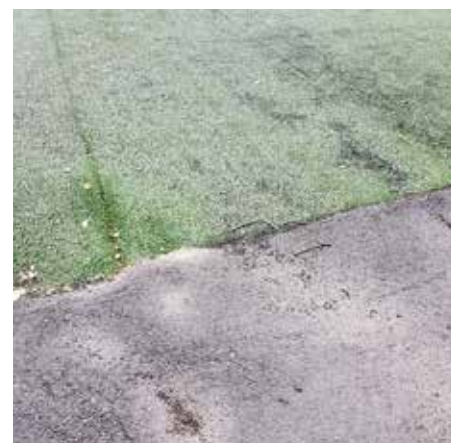
Bilde 45, 46 og 47: Bilder av kunstgressbanen ved Hagen skole viser små mengder granulat utenfor banen.

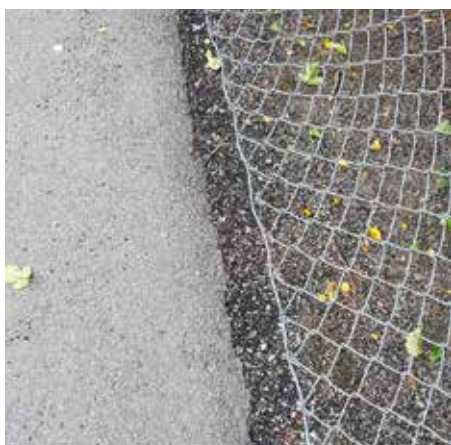
Bilde 48, 49 og 50: Bilder av granulat på utsiden av banen, og sluk i rett ved gressmatta.

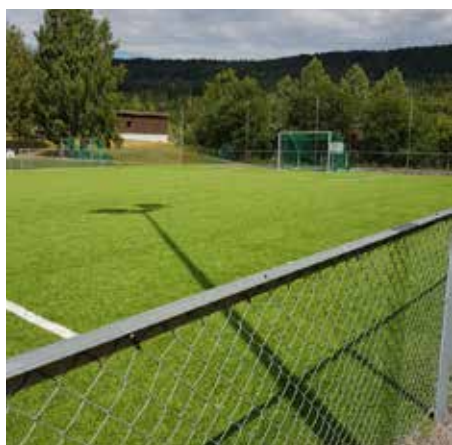
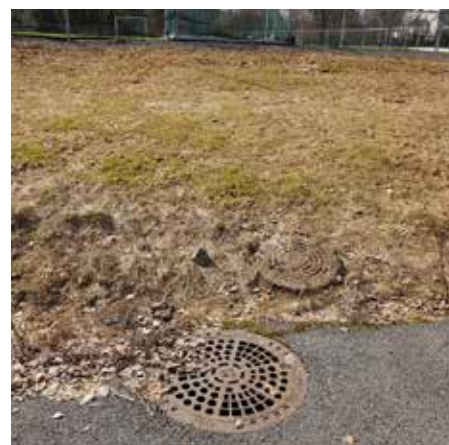
Bilde 51 og 52: Bilder av ny og gammel kunstgressbane, og kummer i nær tilknytning til banene.

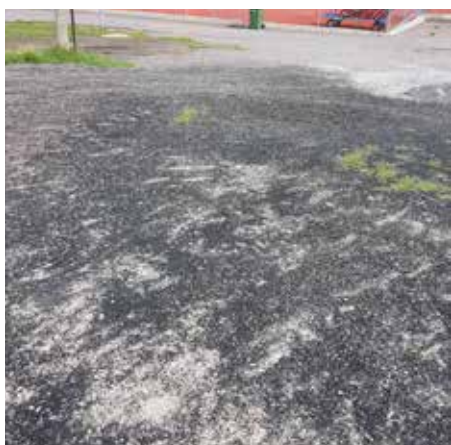
Bilde 56, 57 og 58: Bilder av granulat utenfor kunstgressbanen.

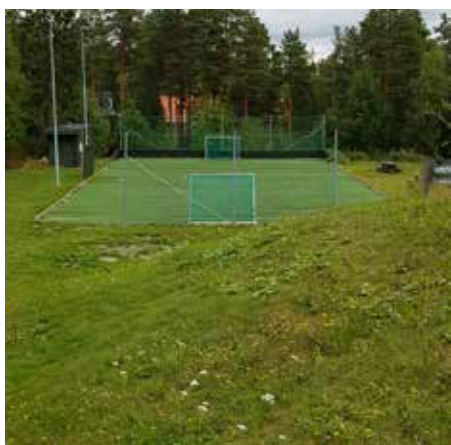
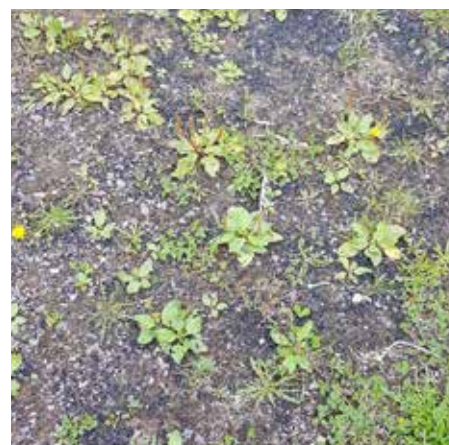
Bilde 59, 60 og 61: Bilder av Skyttaputten ballplass og gummigranulat utenfor banen.

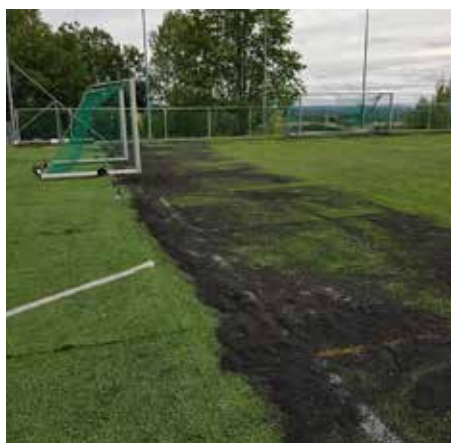
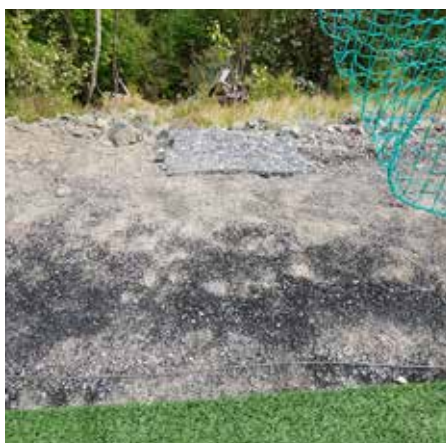
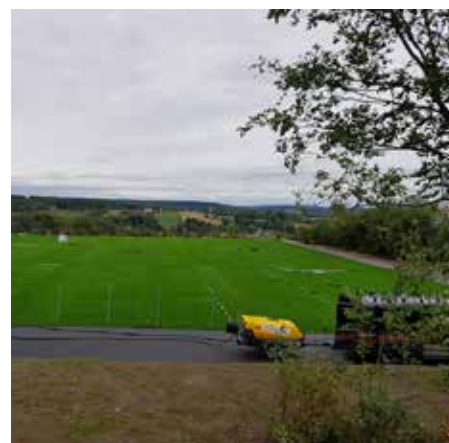
Det var befarings til banen 20. august 2018, og det ble da observert mye granulat oppå selve kunstgresset. Det virket som om granulaten hadde hopet seg opp på kantene av spilleflaten. Dette kan ha hatt noe å gjøre med arbeidet som var på stedet for å bygge ny kunstgressbane. Det ble også observert gummigranulat langs den østre kanten av banen. Her er det ca. to meter fra banen til en bratt skråning, og det var ingen tiltak her for å forhindre at granulat blir ført ned skråningen med overvann. Det er derfor spesielt viktig at det opprettes en barriere langs skråningskanten slik at granulat ikke blir med overvann ned skråningen.

Bilde 62, 63 og 64: Bilder av granulat på banen, granulat ved skråningen øst for banen, og konstruksjon av ny bane.

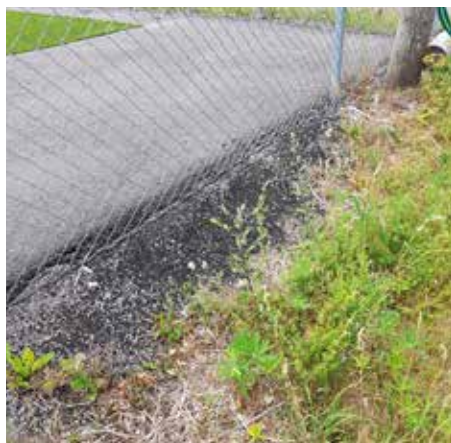
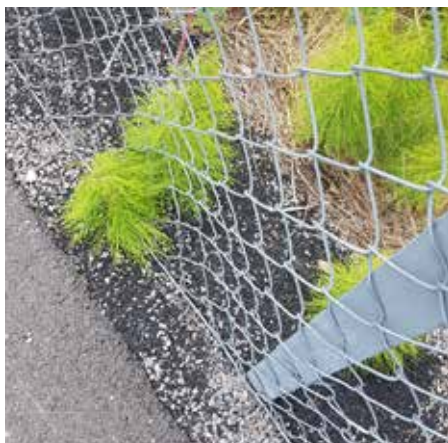
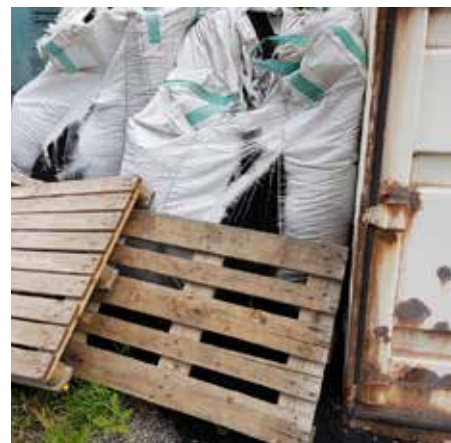
Det ble gjennomført befaring til Slettemoen 11. juli 2018. Det ble observert granulat utenfor banen, ned mot veigrøfta og på et grusdekt areal sør for banen. Det stod også stabled flere sekker som var fulle av granulat ved banen. Flere av disse sekkene hadde det gått hull på og granulat rant ut av sekkene. Om dette er sekker med ny granulat eller gammel er usikkert. Dessverre blir ofte gammel granulat som er samlet opp i sekker stående da det er dyrt og ikke lett å få levert granulat til gjenvinning.

Bilde 65, 66 og 67: Bilder av granulat utenfor banen, og sekker fulle med granulat som har sprekt.

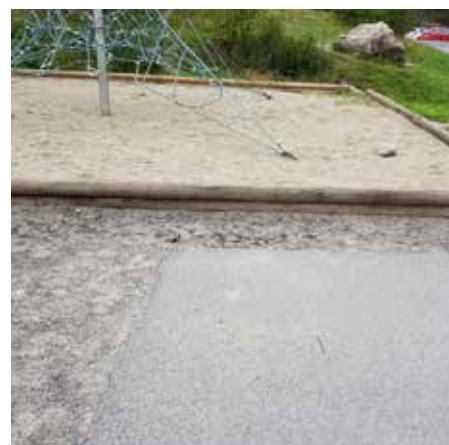
Det ble gjennomført befaring til banen 20. august 2018. Det ble observert granulat rundt hele banen, og oppi sandkassa som ligger rett ved banen. Det var mindre mengder granulat, noe som stemmer bra med at dette er en liten bane uten vinterdrift hvor det ikke har vært etterfylt granulat på 8 år. På tidspunktet for befaringen ble banen benyttet av en skoleklasse til organisert lek. Ved en fremtidig rehabilitering av banen bør det benyttes mer miljøvennlig innfyll.

Bilde 68, 69 og 70: Bilder av granulat utenfor banen der det også er granulat helt bort til og oppi sandkassa.

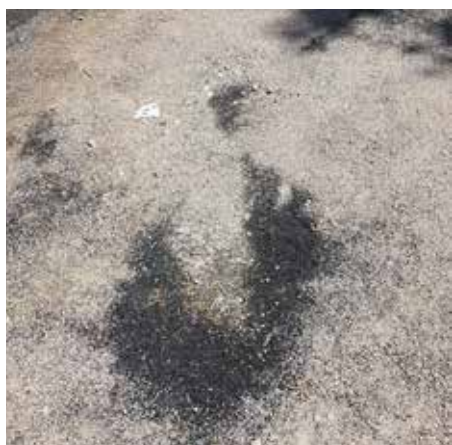
Det er veldig bra at Oslo kommune ved Bymiljøetaten har et stort fokus på å hindre at granulat kommer på avveie, men til tross for at mye er bra ble det observert granulat utenfor banen på Ellingsrudåsen. Det var riktig nok små mengder som var utenfor selve fotballbanen og den asfalterte sonen, men det tyder på at det bør gjennomføres ytterligere tiltak på denne banen.

Bilde 71, 72 og 73: Bilder av granulat utenfor banen i juli 2018 og langs asfaltstripa rundt banen april 2019.

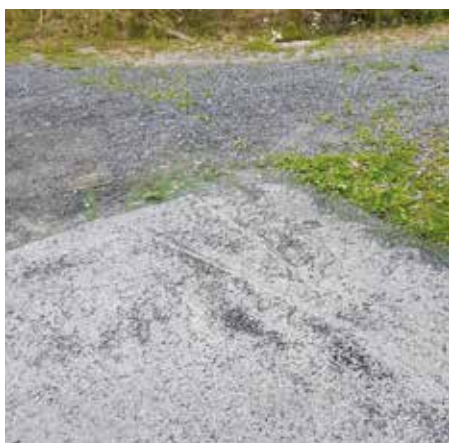
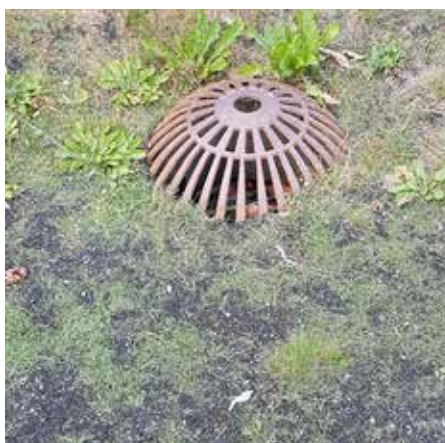
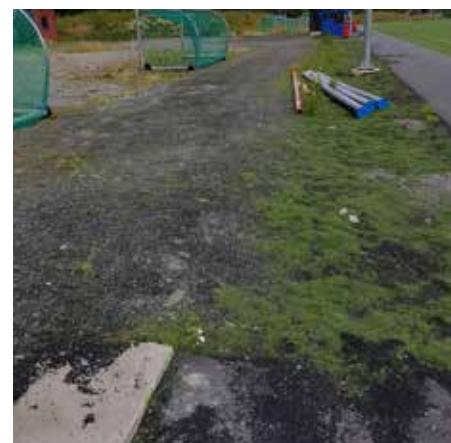
Bilde 74, 75 og 76: Bilder av granulat utenfor banen og tett opp til kum.

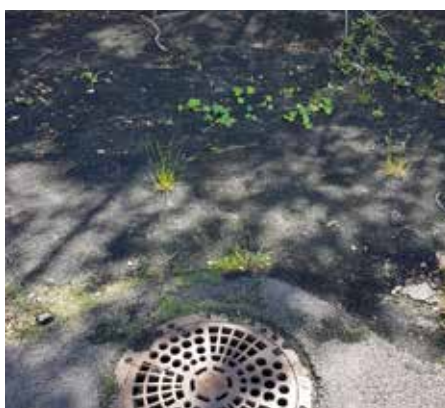
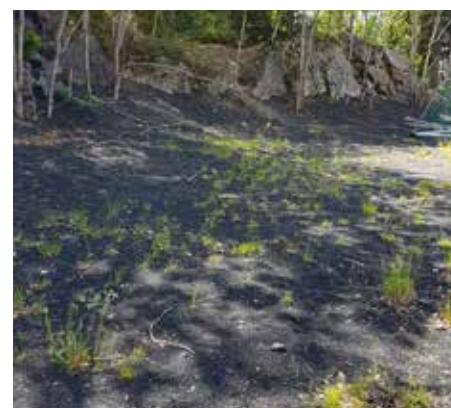
Bilde 77, 78 og 79: Bilder av granulat utenfor banen og tett opp til kum før opprydning høsten 2018.

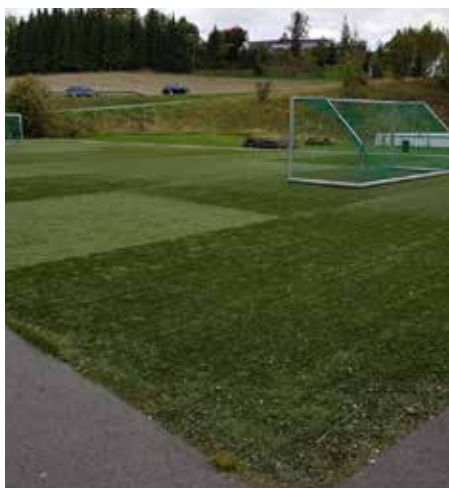
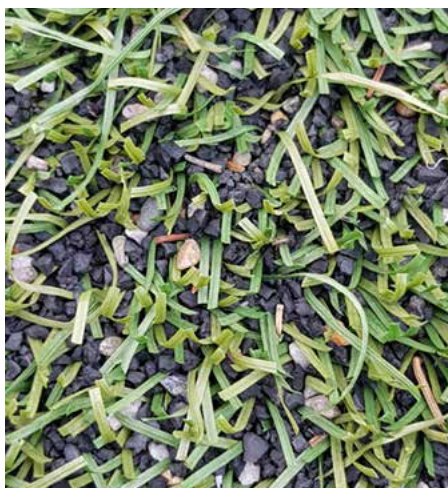
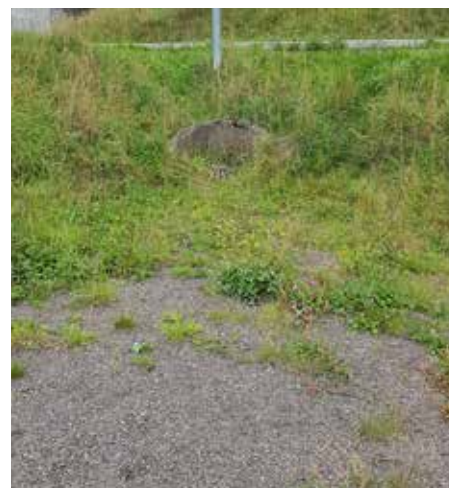
Bilde 82, 83 og 84: Bilder av kunstgressbanen, granulat og sluk nær banen.

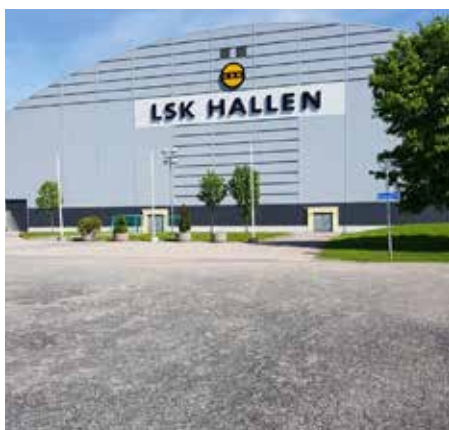
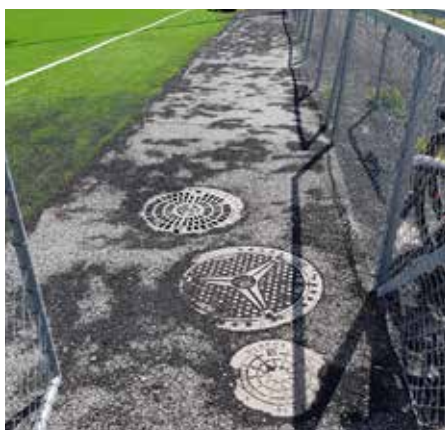
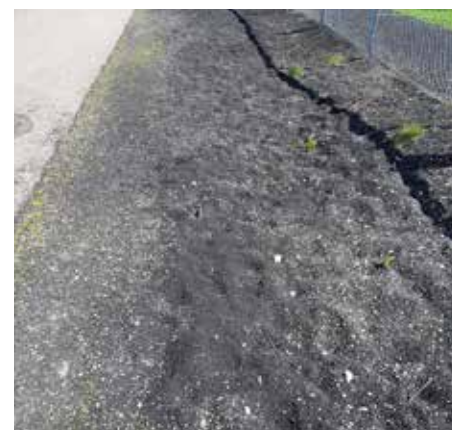
Bilde 85, 86 og 87: Bilder av granulat på parkeringsplassen og rundt banen.

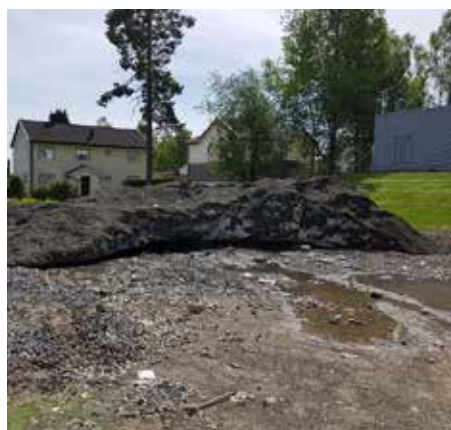
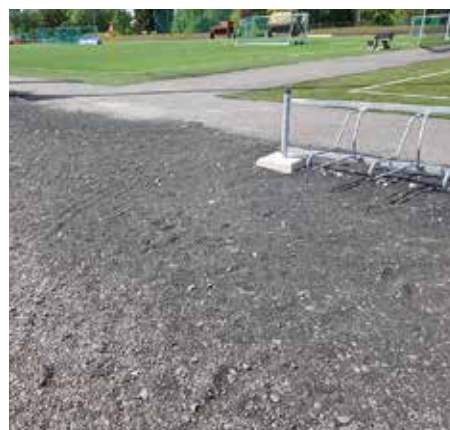
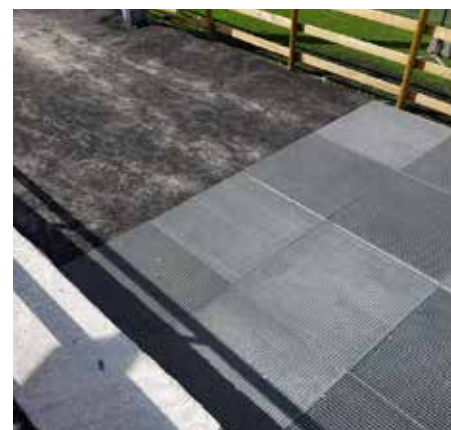
Bilde 88, 89 og 90: Bilder av mulig snølager på parkeringsplass, granulat ved sykkelparkering og tiltak.

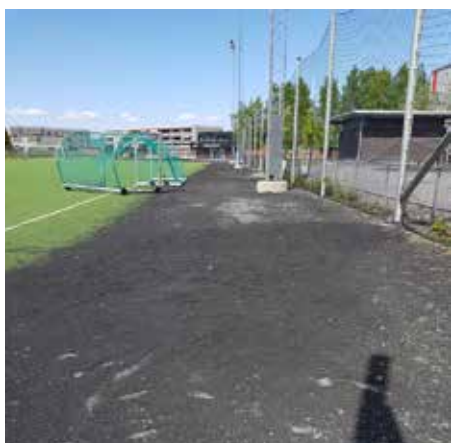
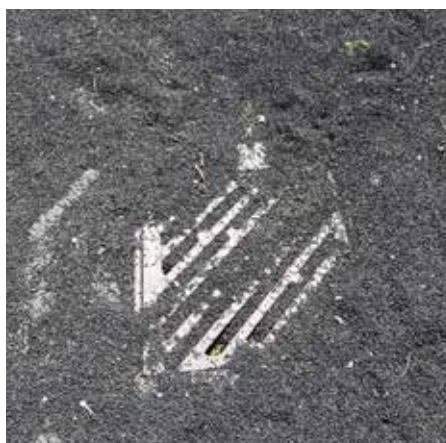
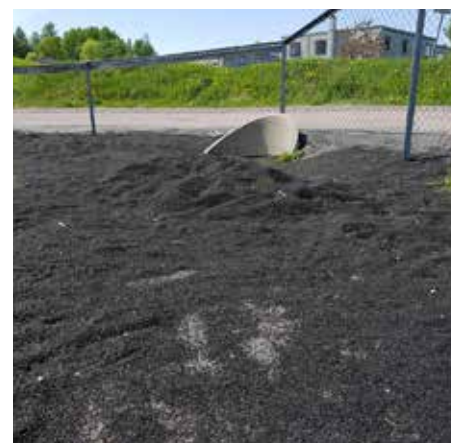
På Skjetten stadion er det en 7-er og en 11-er bane som har gummigranulat. Begge banene har undervarme og vinterdrift, og det etterfylles med ca. 7 tonn granulat per år. Det er flere sluk rundt banen, og det skal være installert et drens-system med spesielle filtre. Overvannet som kommer ned i slukene rundt banen føres til en bekk et stykke unna, og som renner videre ut i Nitelva. Det ble gjennomført befaring til Skjetten stadion 19.5 2018. Ved befaringen ble det ble observert store mengder med gummigranulat utenfor banen, og det var også en del granulat på parkerings-plassen.

Bilde 91, 92 og 93: Bilder av granulat utenfor banen.

I handlingsplan til Kommuneplan for idrett, friluftsliv og fysisk aktivitet er det foreslått rehabilitering av begge banene på Skjetten stadion i løpet av planperioden 2017-2020. Anleggene er spilt inn i ÅB2019/HP2019-2022 og kostnadene tar høyde for å skifte ut pad, nytt toppdekke kunstgress, samt innfyll fra SBR-gummigranulat til biologisk innfyll. I PS 18/218 (16/5141)³⁰ foreslås det at banene rehabiliteres i løpet av 2019.

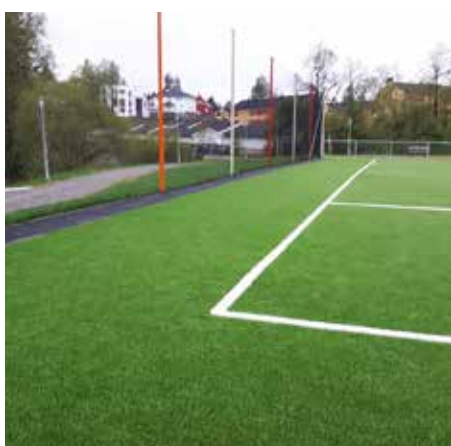
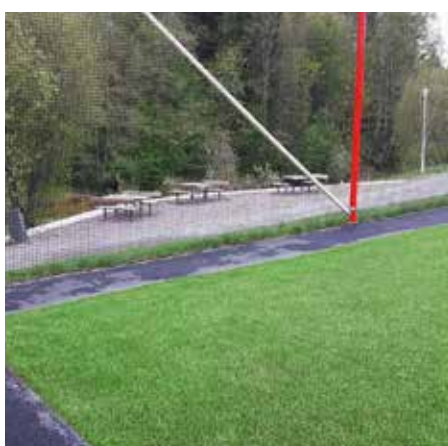
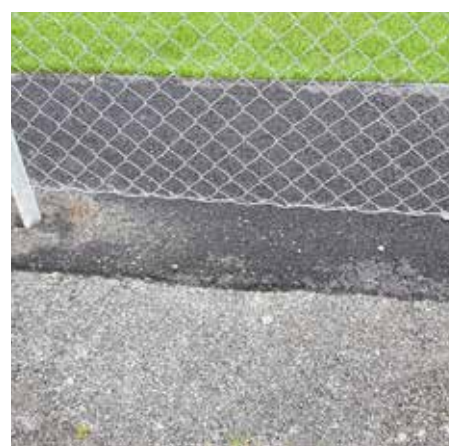
Denne kunstgressbanen ligger som nevnt rett ved Sagelva, så det er svært bra at kommunen har valgt ett annet innfyll enn SBR granulat her, da det garantert hadde kommet granulat ut i vassdraget om det var blitt benyttet i stedet for kork. Overvannet fra banen går rett ut i Sagelva.

Bilde 94, 95 og 96: Bilder av kunstgressbanen og nærhet til Sagelva.

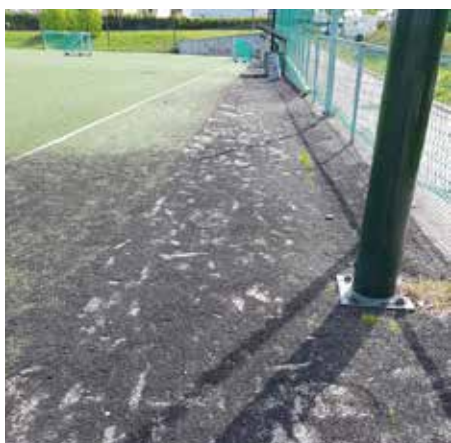
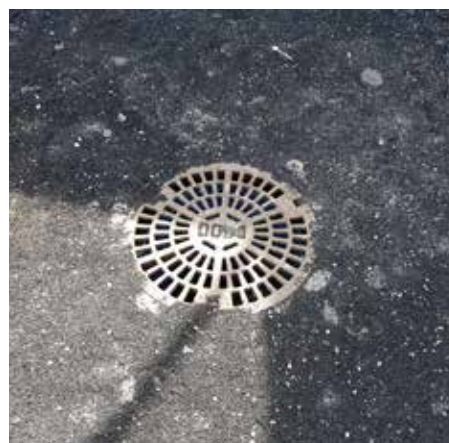
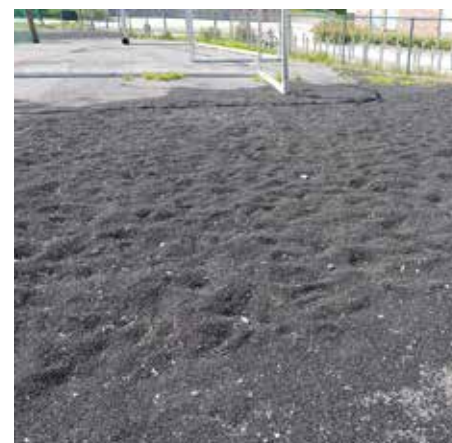
Det ble gjennomført befaring til banen 19.5 2018. Ved befaringen ble det ble observert store mengder med gummigranulat utenfor banen, spesielt mye var det i den nordlige enden, og det kan tyde på at dette området benyttes som snølager. Granulatet var iblandet mye grus, noe som gjør den vanskeligere å gjenbruke/resirkulere.

Bilde 97, 98 og 99: Bilder av granulater utenfor banen og mulig snølager.

Kunstgresset på denne banen er såpass slitt at det er blitt anbefalt å bytte det ut. I sak PS 18/218 (16/5141)³⁰ er det foreslått å rehabilitere banen i 2020. Det er viktig at denne banen prioriteres ved neste hovedrevisjon av Kommuneplan for idrett, friluftsliv og fysisk aktivitet for perioden 2020-2030 gjeldende for Lillestrøm kommune. Frem til rehabilitering er det viktig å sette i gang tiltak for å redusere granulater som kommer på avveie.

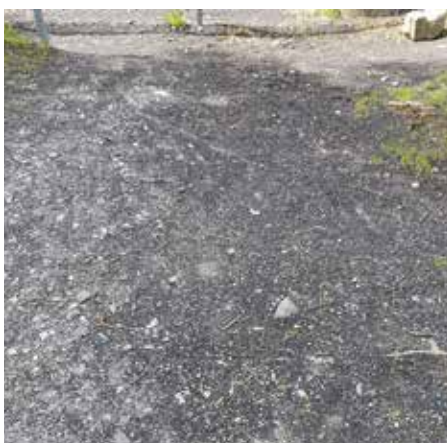
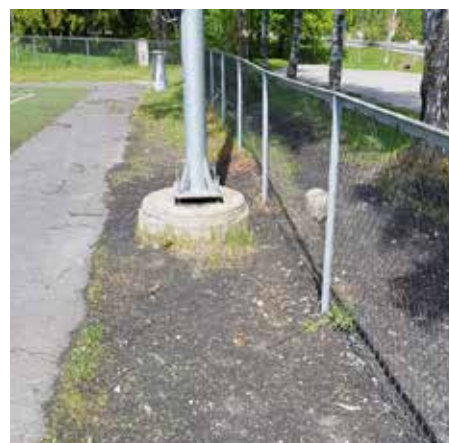
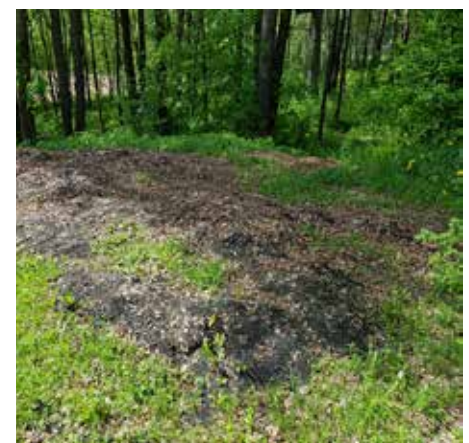
Bilde 100, 101 og 102: Bilder av granulat utenfor banen og mulig snølager ved skogholt.

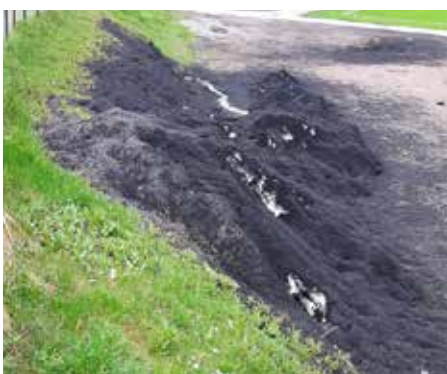
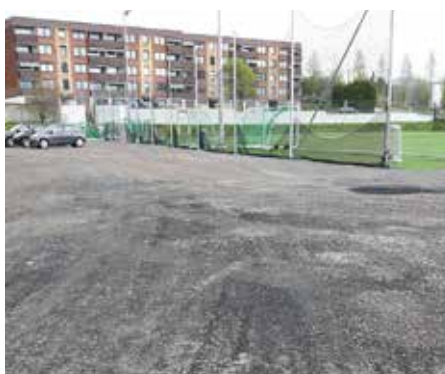
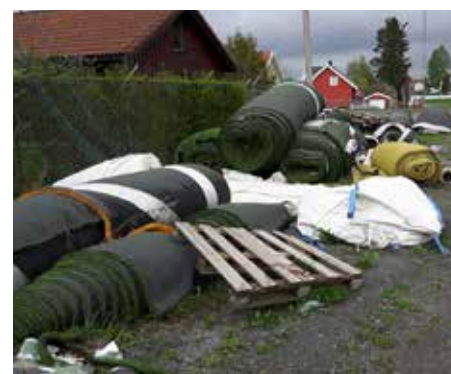
Bilde 103, 104 og 105: Bilder av mulig snølager, parkeringsplass og det gamle toppdekket fra 2016.

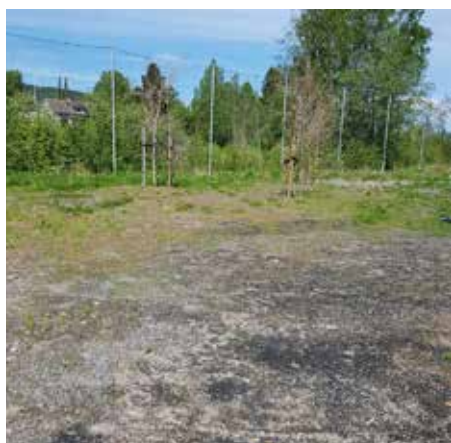
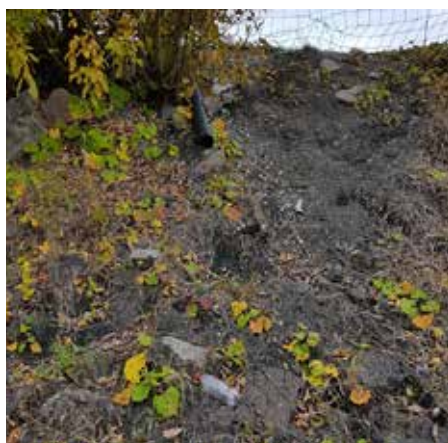
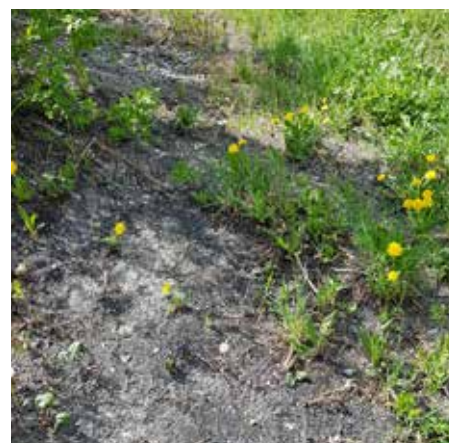
Bilde 106, 107 og 108: Bilder av granulat rundt banen og nede i skråningen vest for banen.

Selv om alle mulige tiltak kommer på plass vil sink kunne komme ut i vassdraget. Det bør derfor ved en fremtidig rehabilitering av banene på Frogner settes krav, om mulig, om at man bytter ut innfyllet med mer miljøvennlig materiale da banene ligger så nær en sårbar vannforekomst.

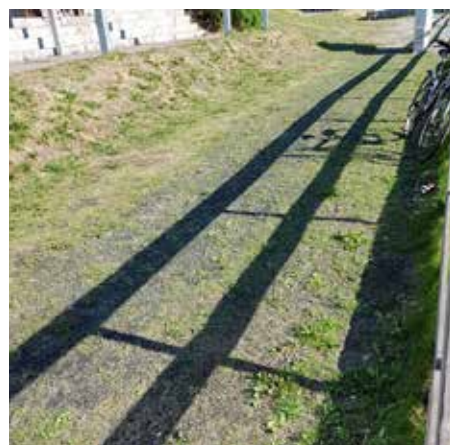
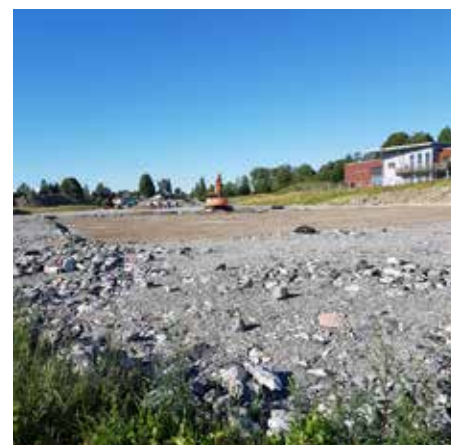
Det ble gjennomført befaringsdag til Bakkedalen 26. juni 2018. På befaringsdagen ble det observert granulat på avveie rundt hele banen. Det har blitt jobbet kontinuerlig med å minske flukt av granulat, blant annet ved å se på bedre driftsmetoder.

Bilde 109, 110 og 111: Bilder av granulat utenfor banen og av anleggsplassen for ny bane.

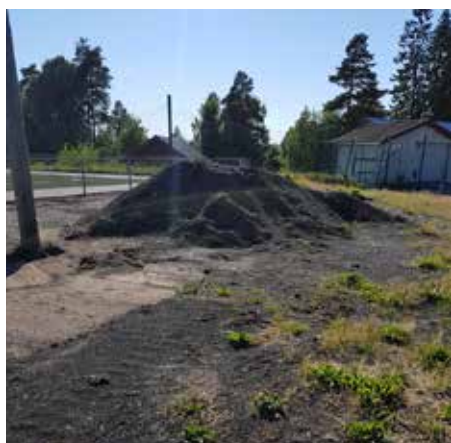
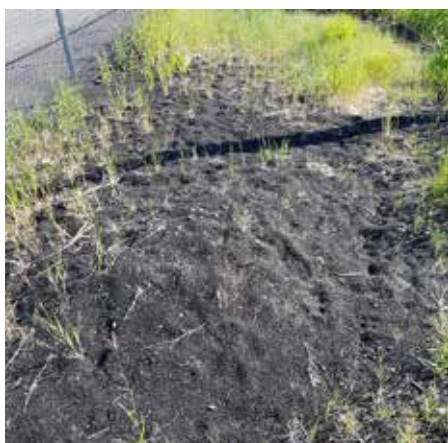
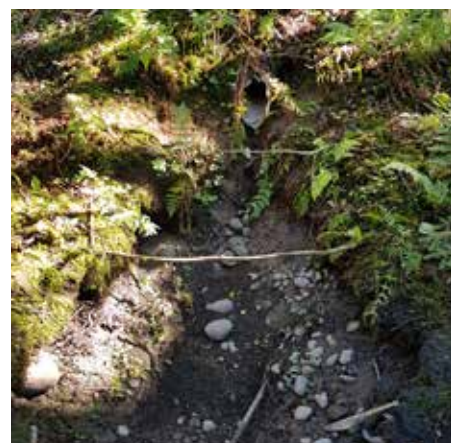
Bilde 112, 113 og 114: Bilder av granulat utenfor banen og granulat som har fulgt med overvannet (til høyre).

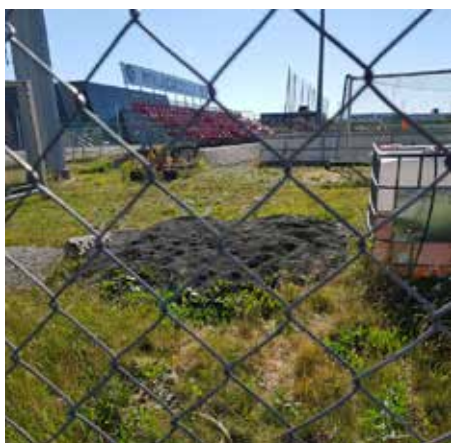
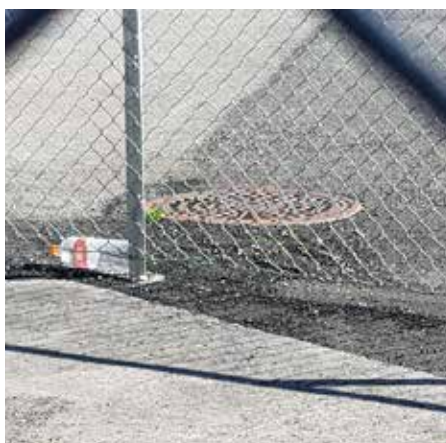
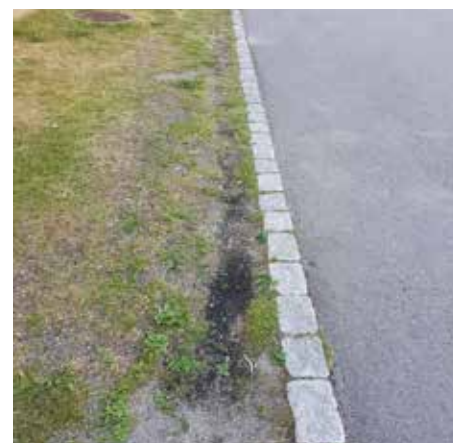
Bilde 115, 116 og 117: Bilder av granulater innenfor og utenfor stadionområdet.
